## Inondations de 1910 à Chelles : à quel emplacement se situaient les brèches du canal ?

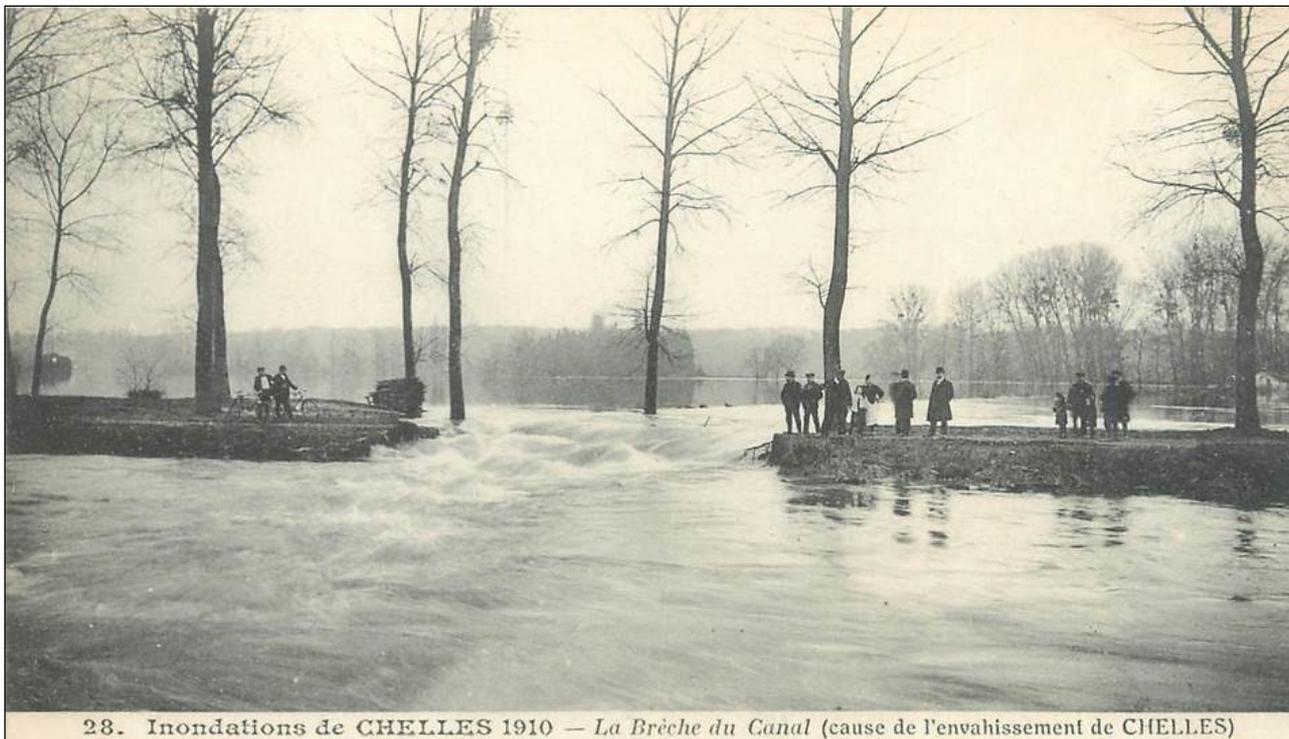
C.P.A n°1 : La Brèche « amont » du canal de Chelles (devant, le canal ; au fond, la Marne)

En retenant, sur la base de la taille des personnes présentes sur la photo de la C.P.A n°1, une vingtaine de mètres de largeur de brèche, une hauteur de la lame d'eau d'un mètre et un coefficient de débit de 0,4 (considérant que la vitesse d'approche de la marne au niveau de la brèche était faible), on arrive à un **débit d'environ 35 m<sup>3</sup>/s !**

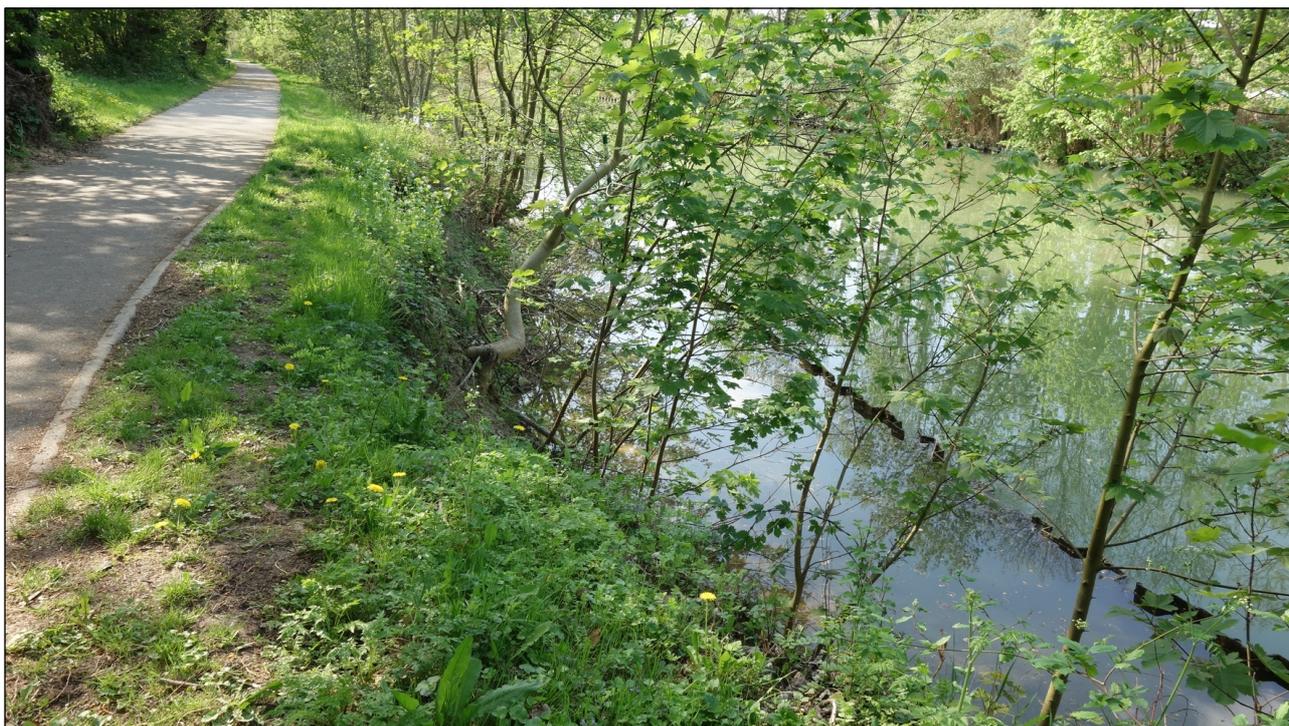
Le niveau de la Marne en crue à cet endroit était approximativement en 1910<sup>5</sup> de 40,6 mètres, celui du canal plus de 2 mètres plus bas. Celui de la rive gauche du canal, censé protéger Chelles, peut descendre aujourd'hui dans cette zone à 40,2 mètres, avec un rideau de palplanches et des berges fortement dégradées sur plusieurs kilomètres.

Rive Gauche km 3,7 : palplanches contournées et berge très détériorée

Des travaux de confortage ont été entrepris depuis, cependant l'analyse de l'état de la rive gauche sur plusieurs kilomètres de l'amont du canal (après le pont de Vaires -Torcy) mériterait l'avis de spécialistes.

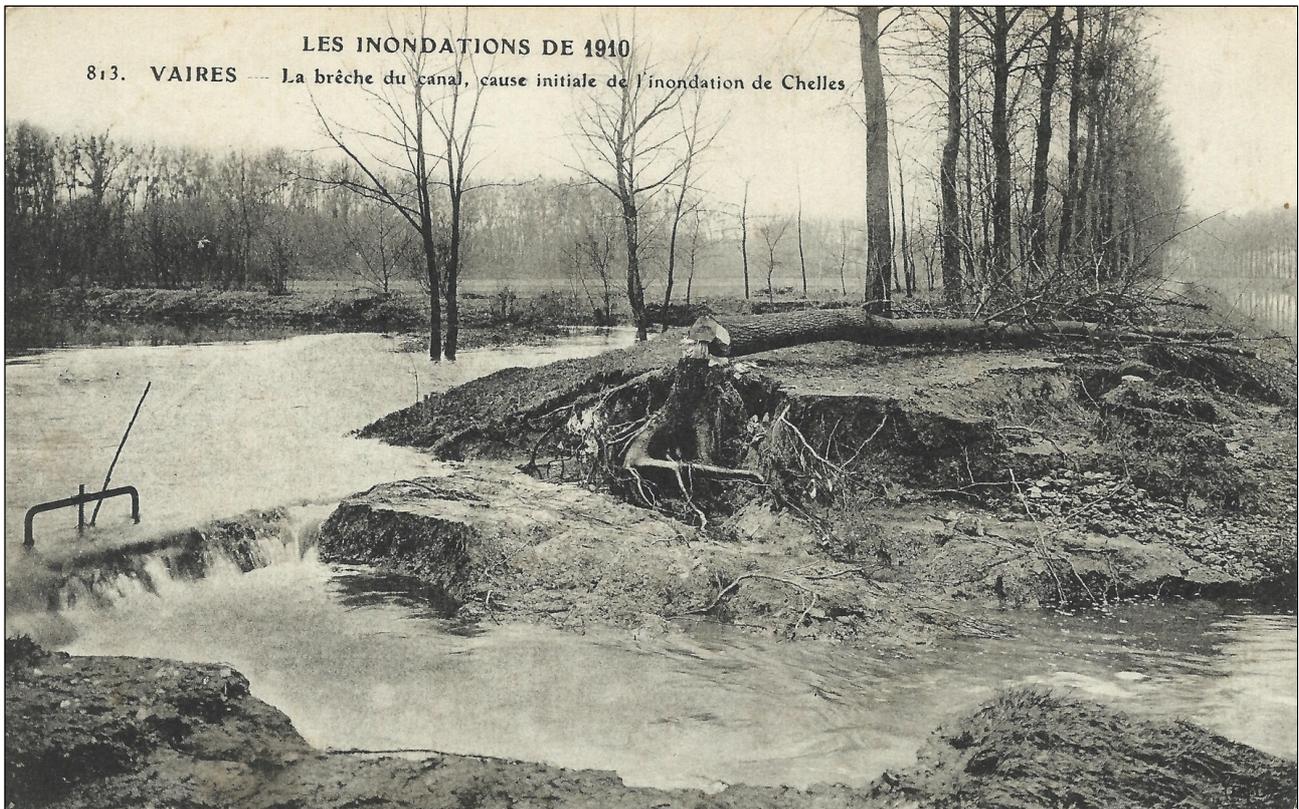
C.P.A n°2 : La Brèche « amont » du canal de Chelles (à droite, la digue et ses peupliers, la ligne de peupliers de la rive droite au fond, se reflétant dans le canal)

Convaincus qu'il s'agit bien du même endroit, regardons donc la partie en haut à gauche du deuxième cliché : on y devine, à la ligne de peupliers en rive droite, **le canal faisant une courbe vers la gauche.**

On aperçoit très clairement un châssis support d'une crémaillère, caractéristique d'une commande manuelle de vanne guillotine, de petite dimension toutefois (ouverture de 30 à 50 cm, pas plus).

En tous cas, un busage même de faible diamètre (300/500 mm) au travers d'une digue est un point de fragilisation. Par ailleurs, un affaissement localisé de la digue peut entraîner une rupture de la buse, accompagné d'un affouillement interne plus ou moins rapide, mais toujours préjudiciable.

**N'est ce pas autour de la présence de cette vanne qu'il faut tout simplement rechercher la cause originelle de la rupture « amont » de cette digue ?**

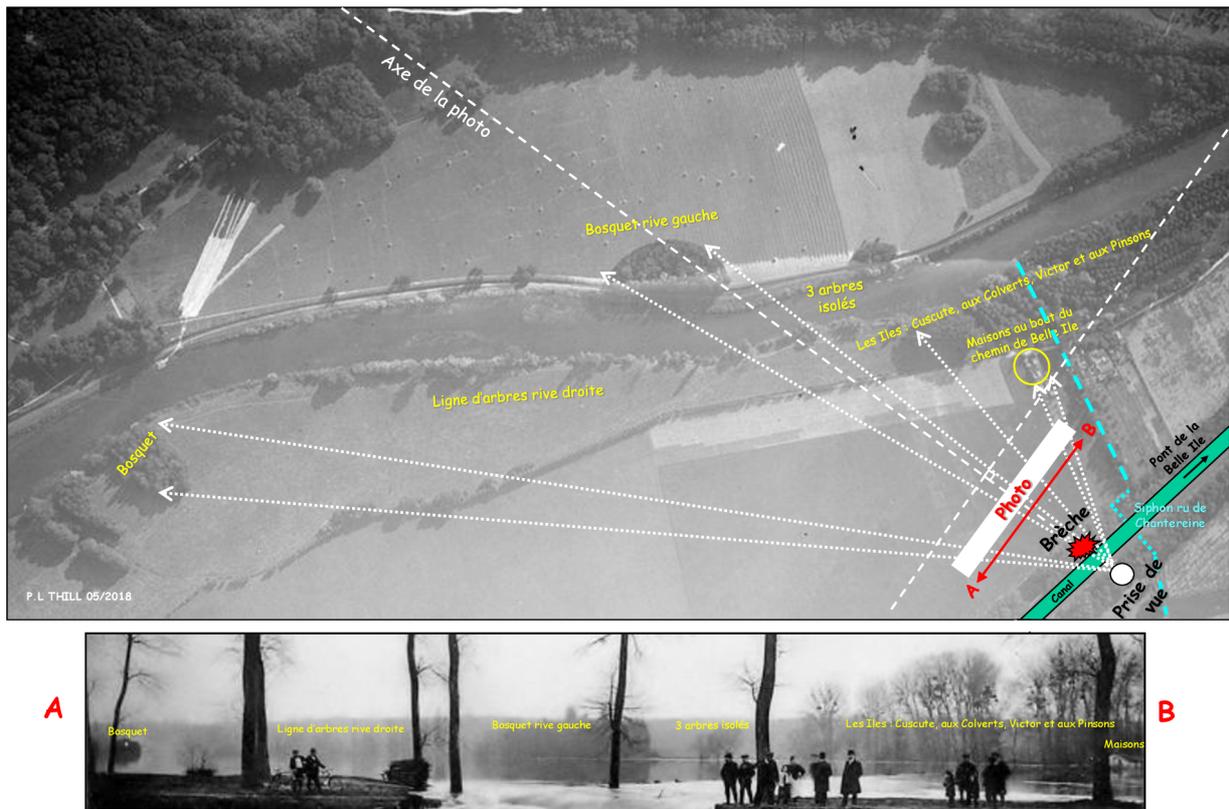
**Le résultat de ce travail (voir page suivante), valide l'hypothèse que la brèche se situait une cinquantaine de mètres seulement en amont du débouché du siphon du ru de Chantereine**

Zoom sur le cliché n°7 de la mission I.G.N de 1923 CCF00D-531\_1923\_CAF\_D-53\_0007  
et extrait de la C.P.A n°1
