## **Rapport de l'Inspection des installations classées**

Visite d'inspection du 27 janvier 2022

#### **SNBL**

Références : E/22- 0923

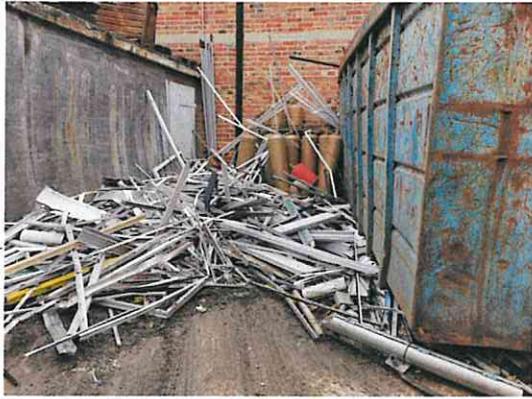
**Photo 1**  
stockage métaux  
au 66 avenue du Général Castermant - Chelles

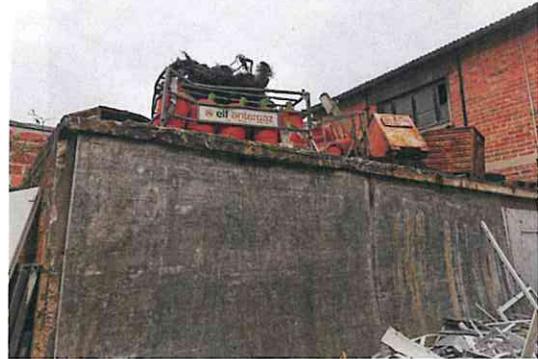
**Photo 2**  
stockage métaux/bouteilles de gaz  
au 66 avenue du Général Castermant - Chelles

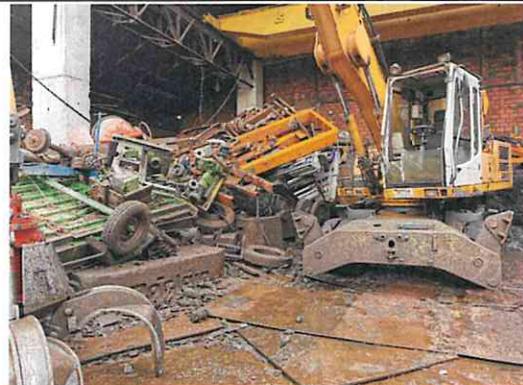
**Photo 4**  
stockage métaux  
au 66 avenue du Général Castermant - Chelles

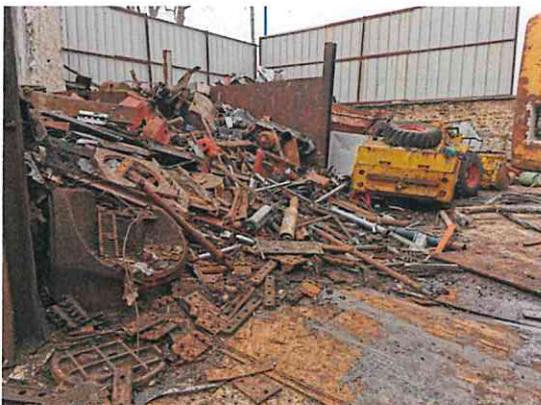
**Photo 5**  
stockage des métaux  
au 66 avenue du Général Castermant - Chelles

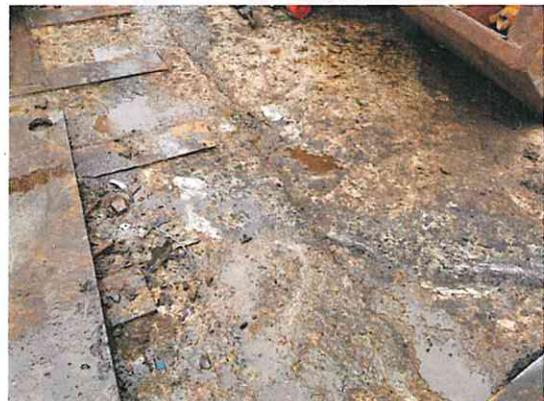
**Photo 6**  
stockage des métaux  
au 66 avenue du Général Castermant - Chelles

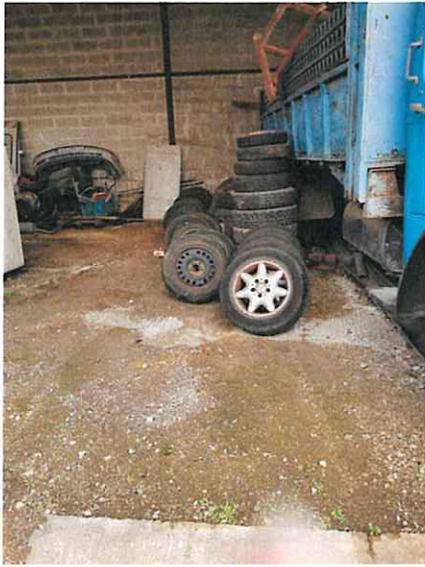
**Photo 7**  
stockage des pneumatiques  
au 185 avenue du Général Castermant - Chelles

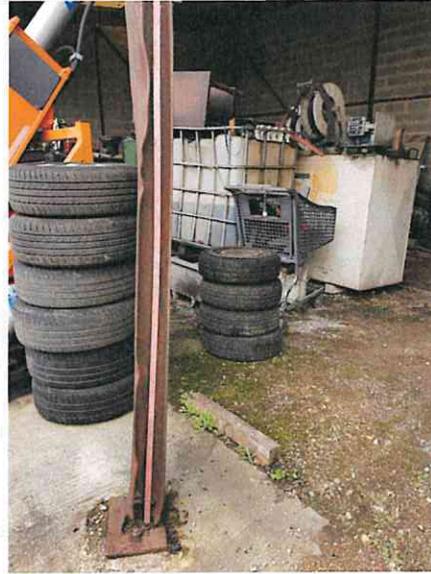
**Photo 8**  
stockage des pneumatiques  
au 185 avenue du Général Castermant - Chelles

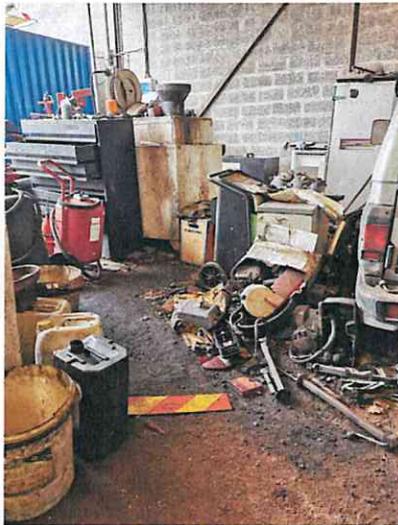
**Photo 9**  
stockage sur sol non imperméable  
taches d'hydrocarbures  
au 185 avenue du Général Castermant - Chelles

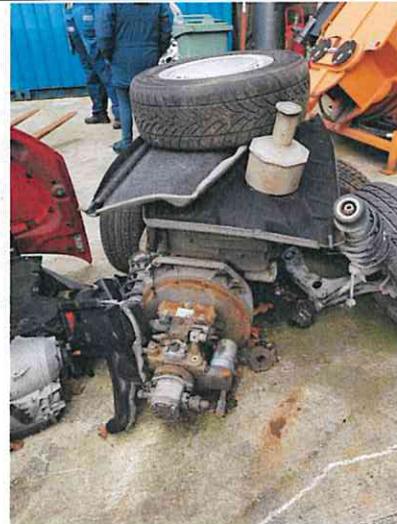
**Photo 10**  
moteur non abrité à même le sol  
au 185 avenue du Général Castermant - Chelles

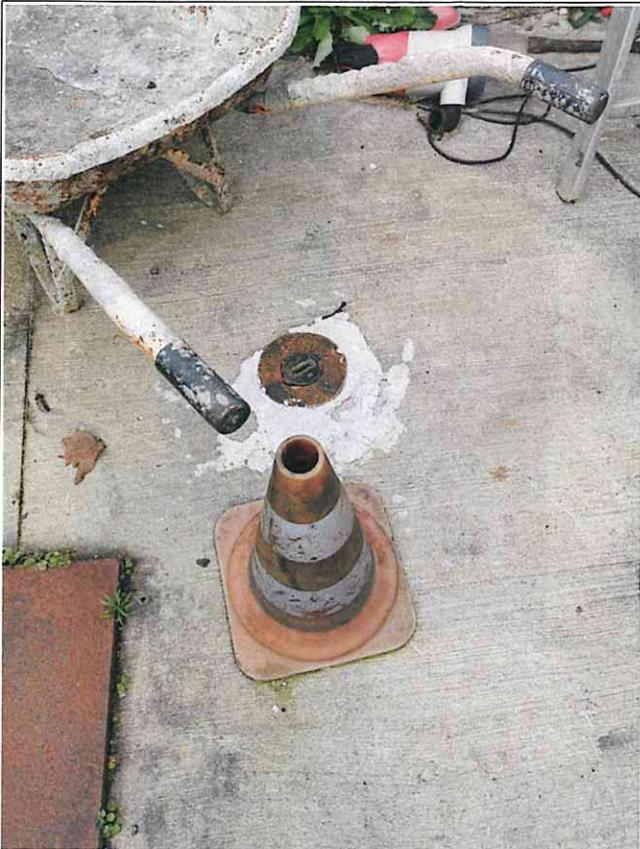
**Photo 11**  
piézomètre 1

au 185 avenue du Général Castermant - Chelles

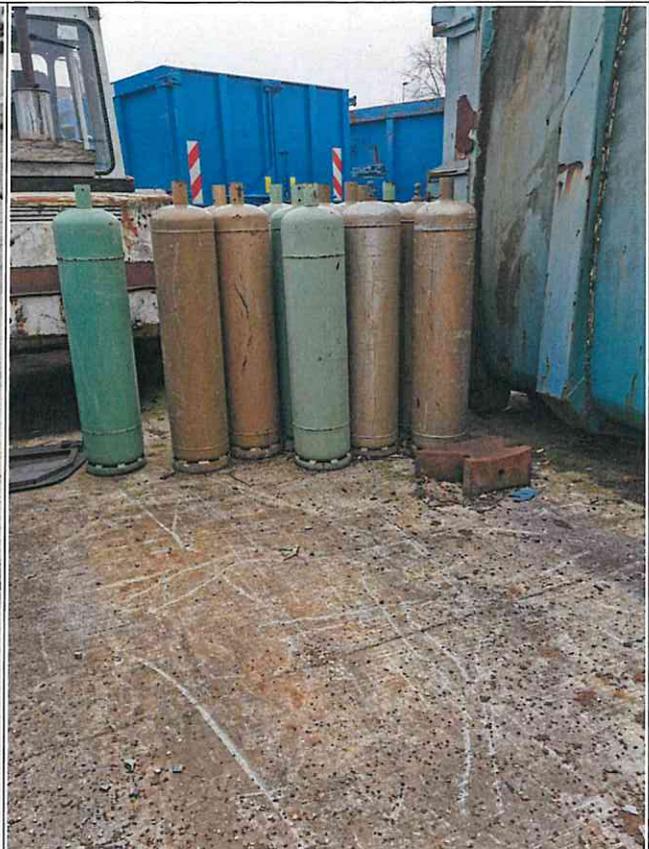
**Photo 12**  
stockage

au 185 avenue du Général Castermant - Chelles

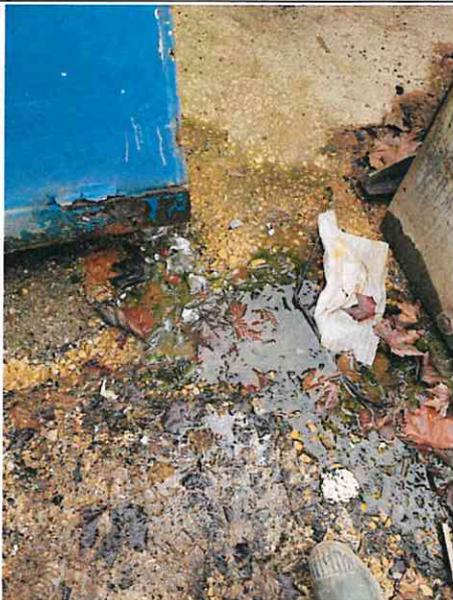
**Photo 13**

<b>Référence réglementaire :</b> Arrêté Ministériel du 26/11/2012, article 41 > III.
<b>Prescription contrôlée :</b> Les pièces grasses extraites des véhicules (boîtes de vitesses, moteurs...) sont entreposées dans des conteneurs étanches ou contenues dans des emballages étanches.  Les batteries, les filtres et les condensateurs contenant des polychlorobiphényles (PCB) et des polychloroterphényles (PCT) sont entreposés dans des conteneurs spécifiques fermés et étanches, munis de rétention.
<b>Constats :</b> Par courrier du 11 octobre 2017, faisant suite à l'inspection du 14 septembre 2017, il est acté par courrier préfectoral le respect de ces prescriptions par la société SNBL. Dans ce même courrier, il est mentionné que tous les moteurs issus des activités de la société SNBL ont été évacués du site.  Suite au rapport E/17-1168 du 16 mai 2017, l'inspection des installations classées a mentionné le respect du mode de stockage des batteries.  Lors de l'inspection du 27 janvier 2022, il a été constaté :  - la présence d'un moteur déposé sur la dalle béton abîmée, sans rétention (photo 10), - des batteries, stockées dans une benne fissurée, non abritées des intempéries (bâche usagée et mal positionnée). Des eaux ruisselaient de cette benne sur la dalle abîmée vers l'avaloir du site (photos 13 et 14).

fuites sous la benne de stockage de batteries  
au 185 avenue du Général Castermant - Chelles

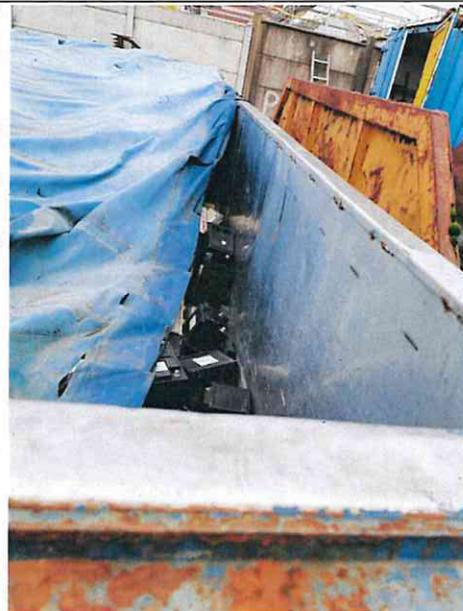
**Photo 14**

stockage des batteries sous les intempéries  
au 185 avenue du Général Castermant - Chelles

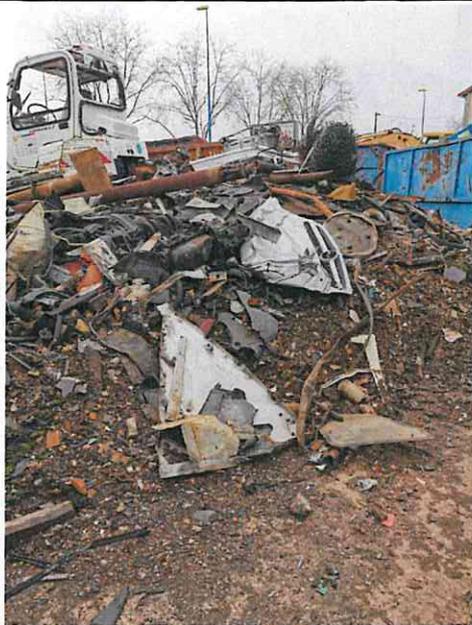
**Photo 15**  
stockage de terre surmonté d'un stockage de métaux  
au 185 avenue du Général Castermant - Chelles

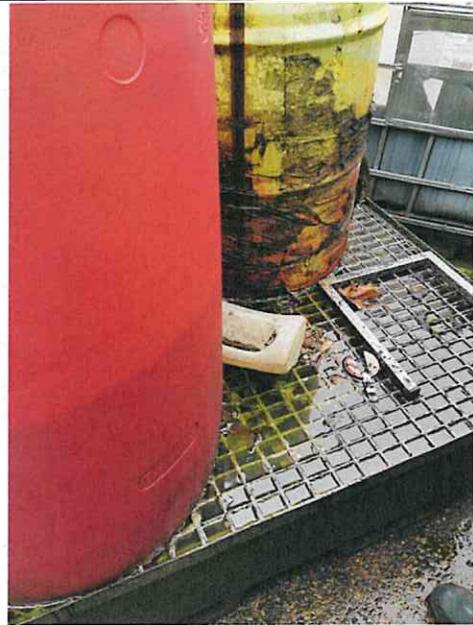
**Photo 16**  
débordement de rétentions non abritées  
au 185 avenue du Général Castermant - Chelles

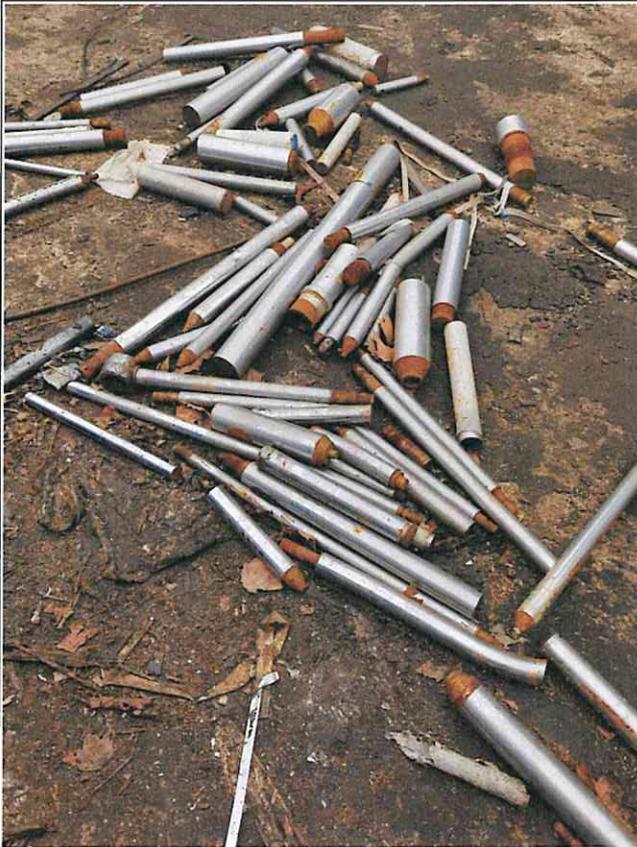
**Photo 17**  
stockage métaux  
au 185 avenue du Général Castermant - Chelles

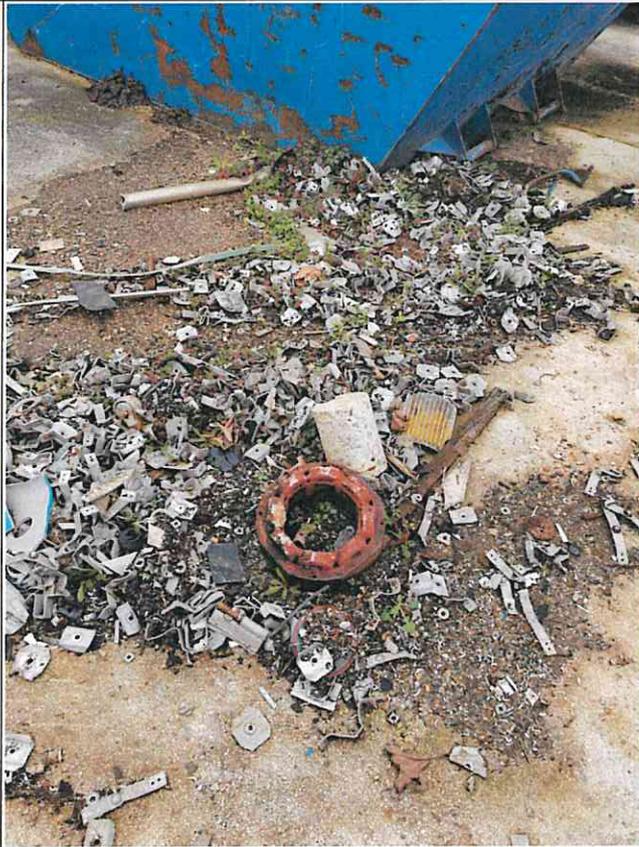
**Photo 18**  
stockage métaux  
au 185 avenue du Général Castermant - Chelles

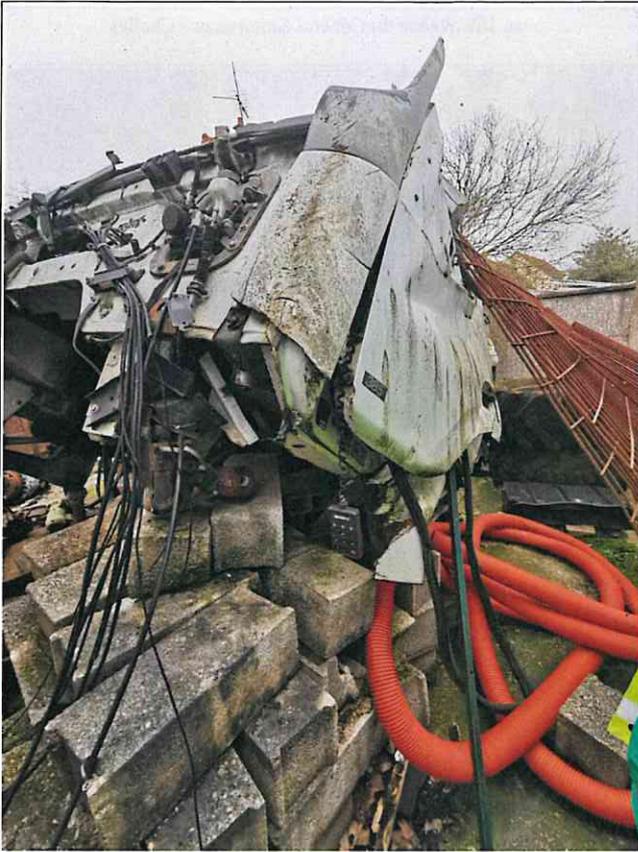
**Photo 19**  
stockage vhu et métaux mélange  
au 185 avenue du Général Castermant - Chelles

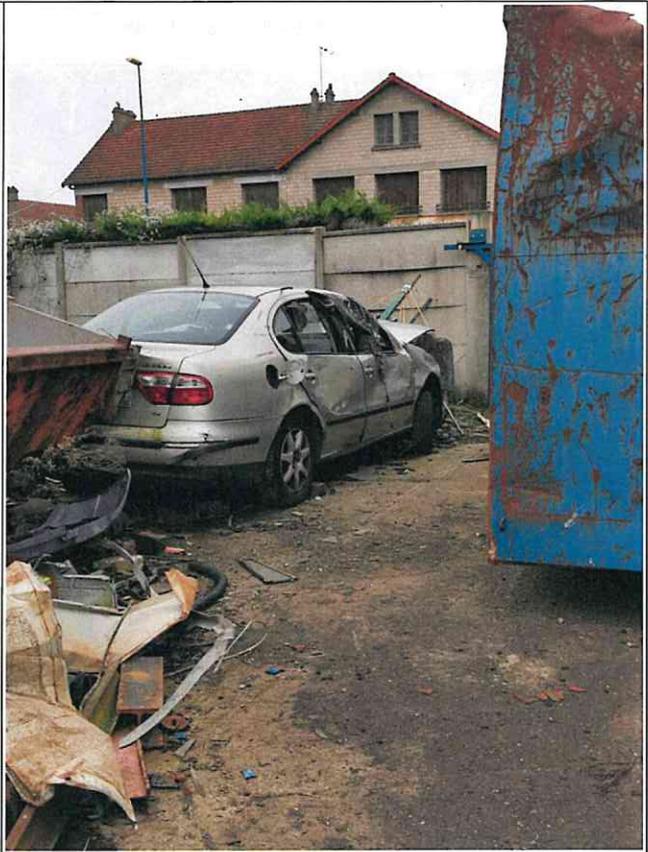
**Photo 20**  
stockage vhu et métaux mélange  
au 185 avenue du Général Castermant - Chelles

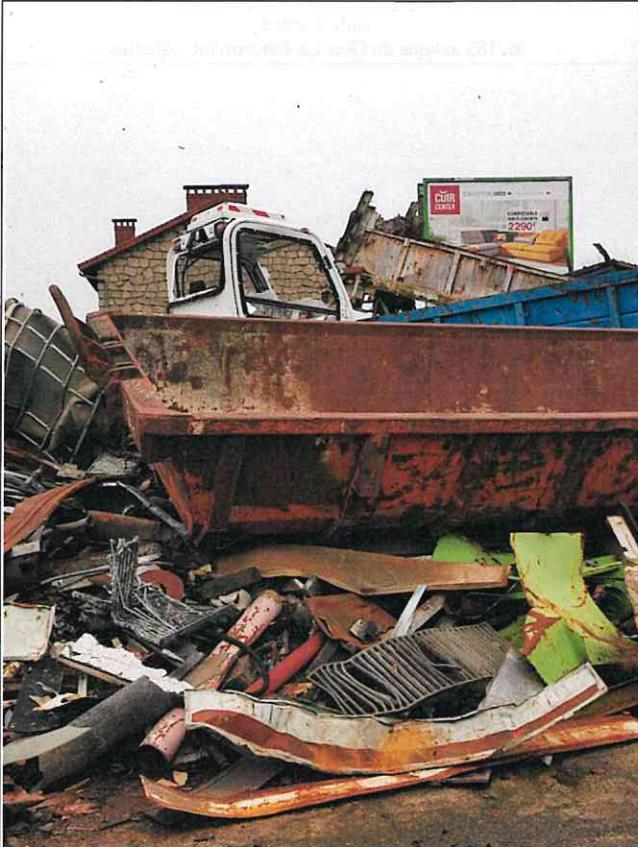
**Photo 21**  
stockage vhu et métaux mélange

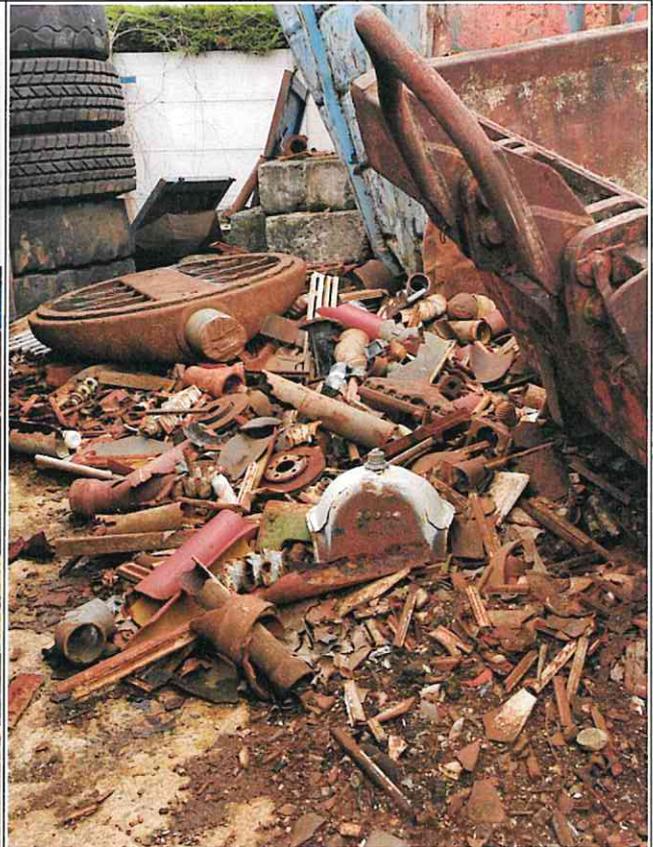
**Photo 22**  
stockage métaux pneus mélange

au 185 avenue du Général Castermant - Chelles

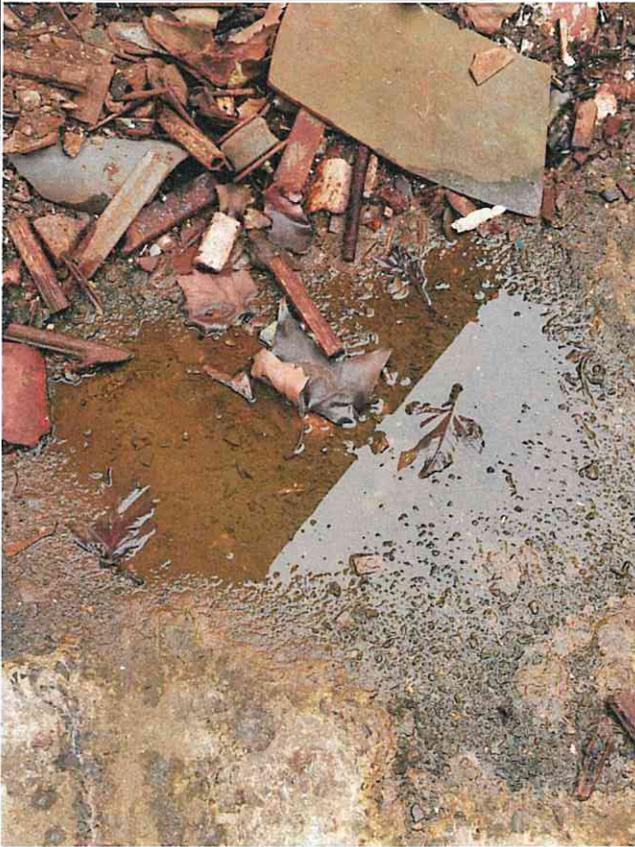
**Photo 23**  
ruissellement des eaux pluviales sur les métaux  
au 185 avenue du Général Castermant - Chelles

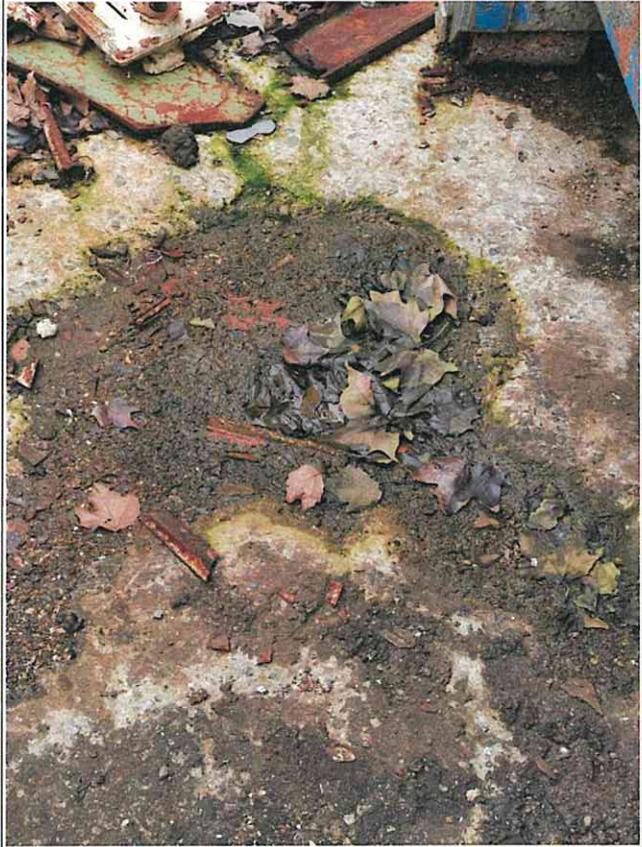
**Photo 24**  
dalle abîmée  
au 185 avenue du Général Castermant - Chelles
