ARBM
12, avenue des îles
77500 CHELLES

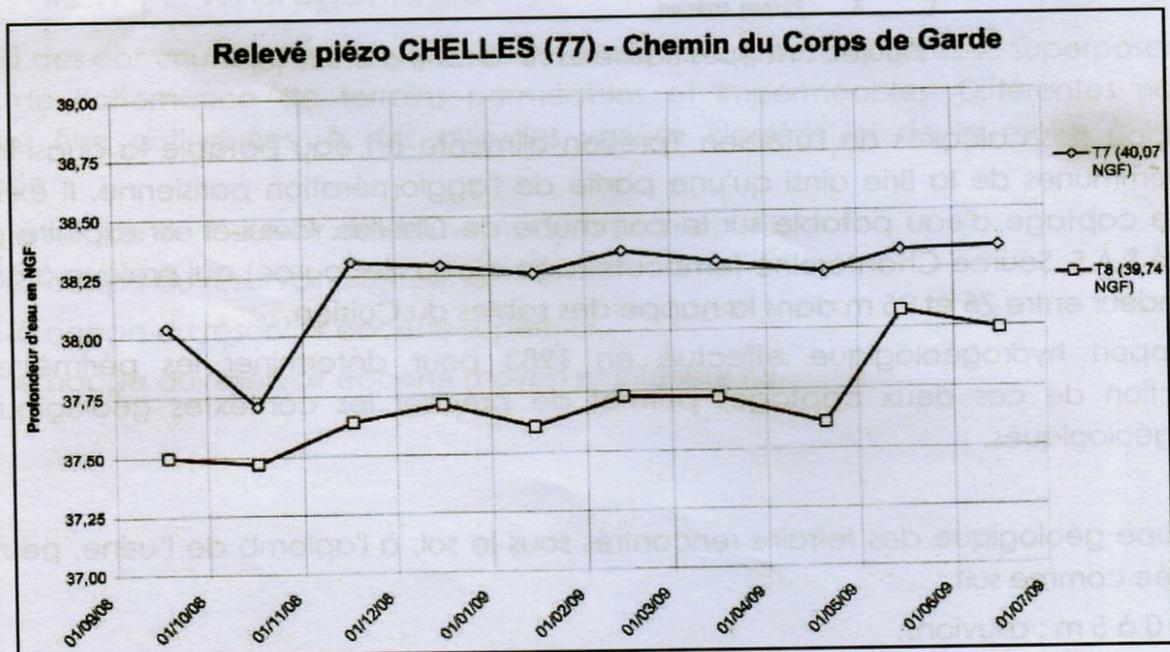
Des relevés piézométriques ont été effectués en 2009 à Chelles, Chemin du Corps de Garde, par Technosol. Les résultats sont présentés sur le graphique suivant.

Figure 6 . Relevés piézométriques à Chelles [6]

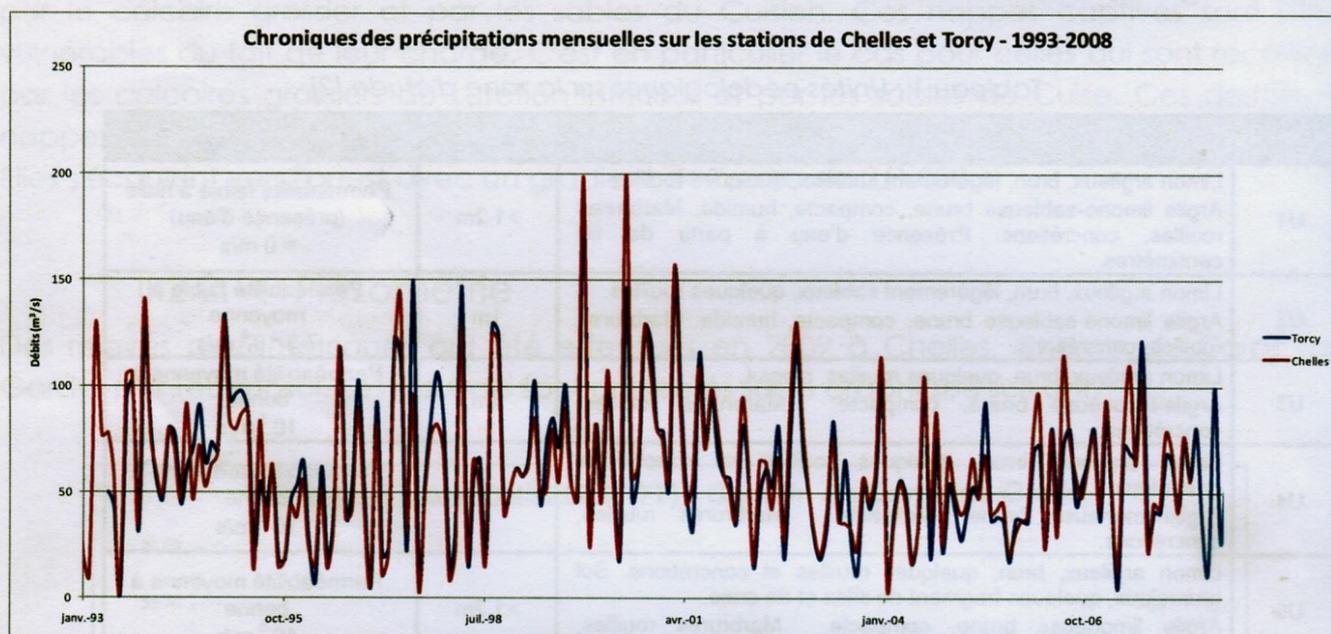
Le graphique suivant compare les chroniques de hauteurs de précipitations des deux stations entre 1993 et 2008 :

Figure 7 Chroniques des précipitations mensuelles des stations de Chelles et Torcy entre 1993 et 2008 [7]

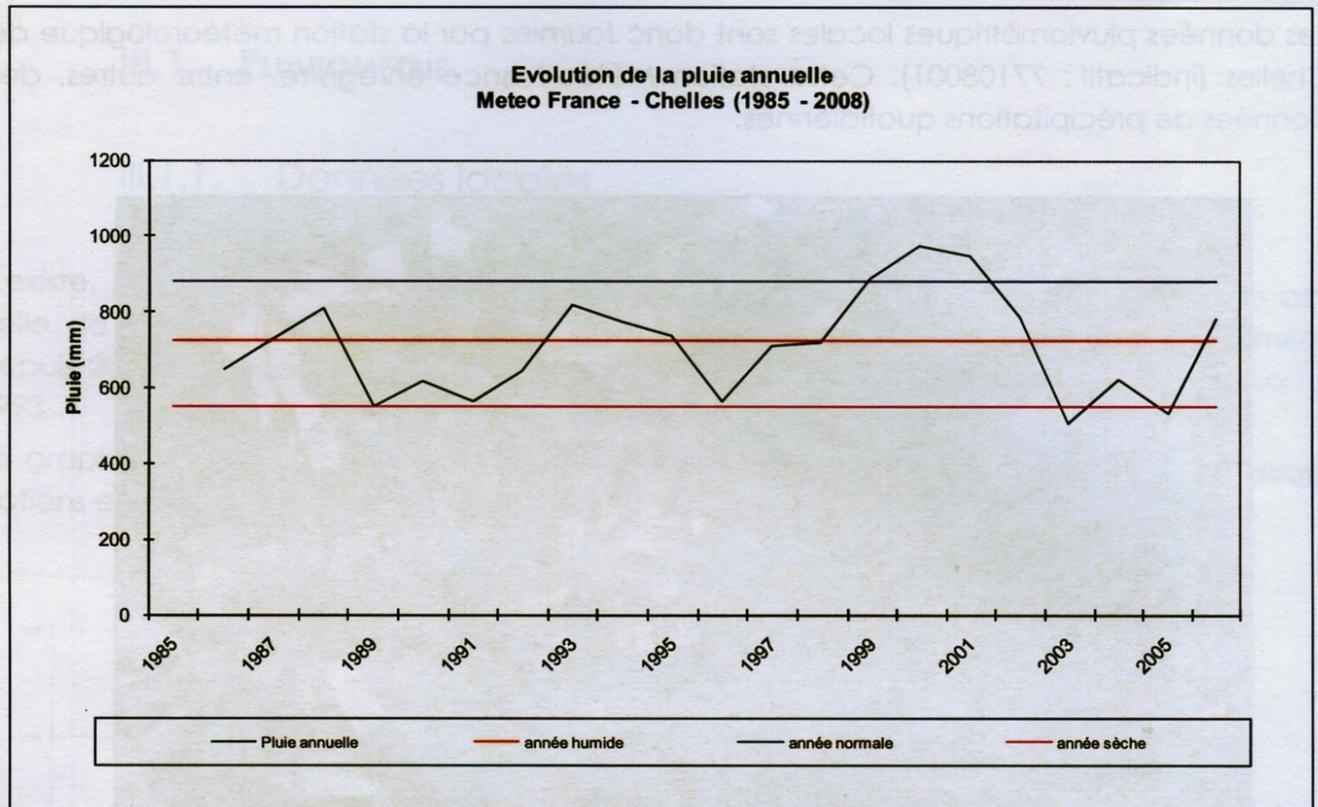
Figure 9 . Évolution de la pluie annuelle à Chelles [7]

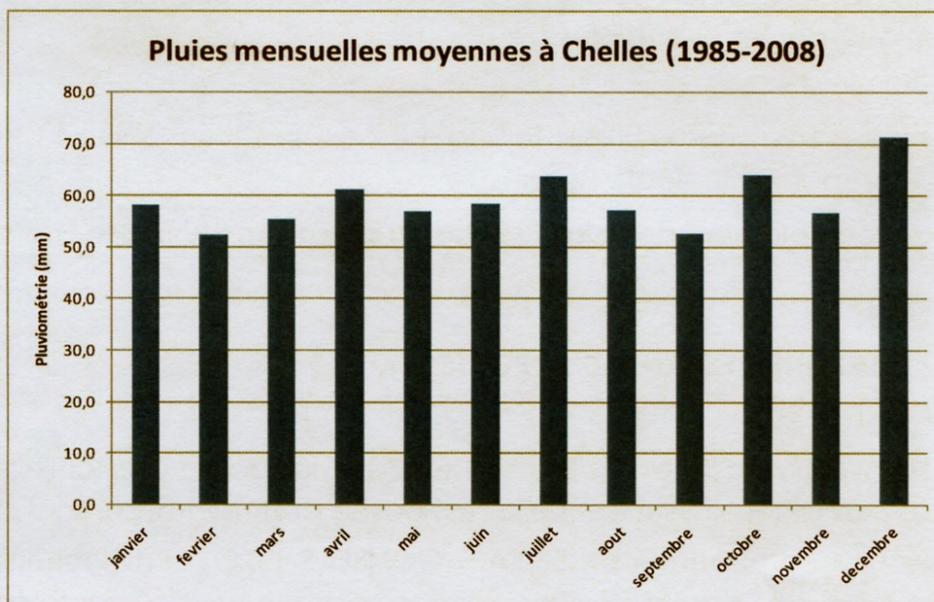
Avec un cumul moyen annuel de 713 mm de pluie de 1985 à 2008, les précipitations sont réparties sur l'ensemble de l'année. Il n'y a pas véritablement de saison sèche. Cependant, **le mois le plus pluvieux est celui de décembre** avec 71,4 mm de pluie en moyenne, **et le plus sec, celui de septembre** (ainsi que le mois de février) avec 52,5 mm de pluie.

Figure 10 Graphique des précipitations mensuelles moyennes à Chelles [7]

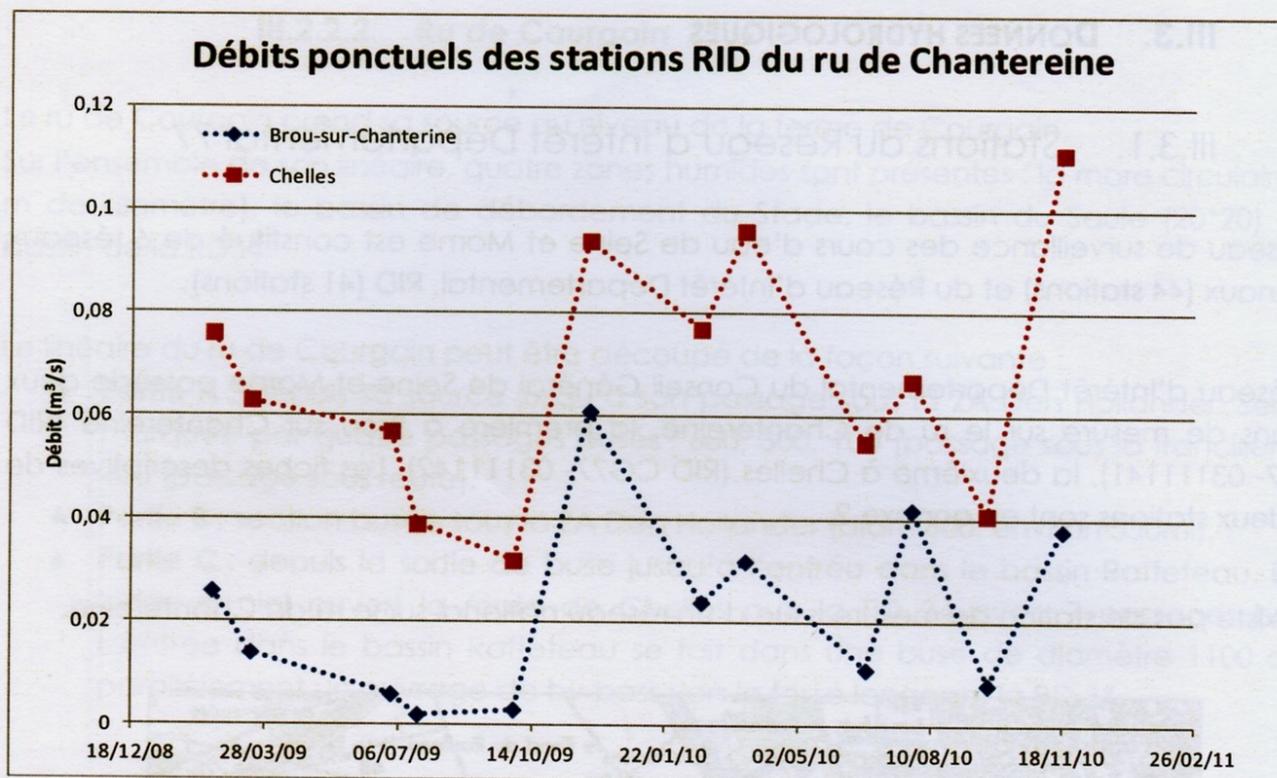
Ces deux stations de mesure ne sont en service que depuis début 2009. Les données de débits disponibles, mesurées lors des 6 campagnes de prélèvement annuelles, sont présentées sur la figure 13.

Figure 13 Mesures ponctuelles de débits des stations RID sur le ru de Chantereine [10]

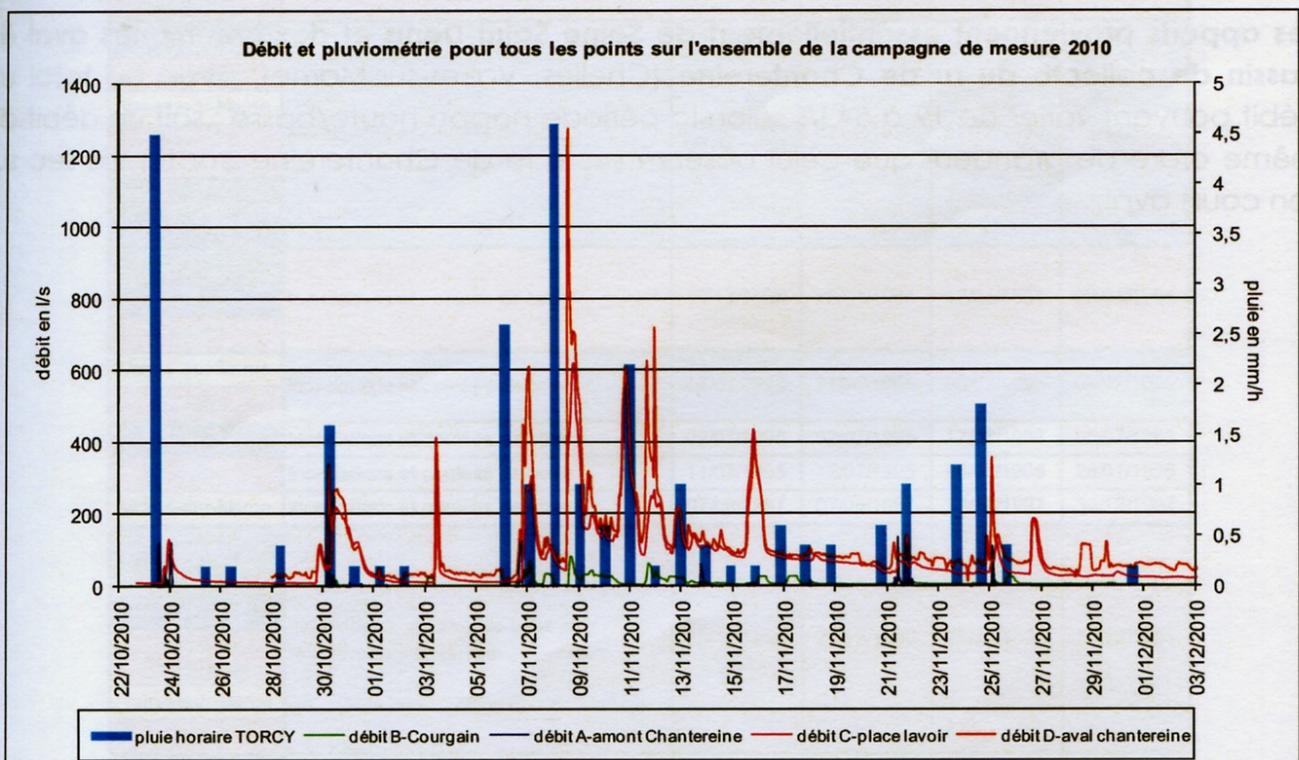
Figure 15 Débits horaires mesurés en 2010

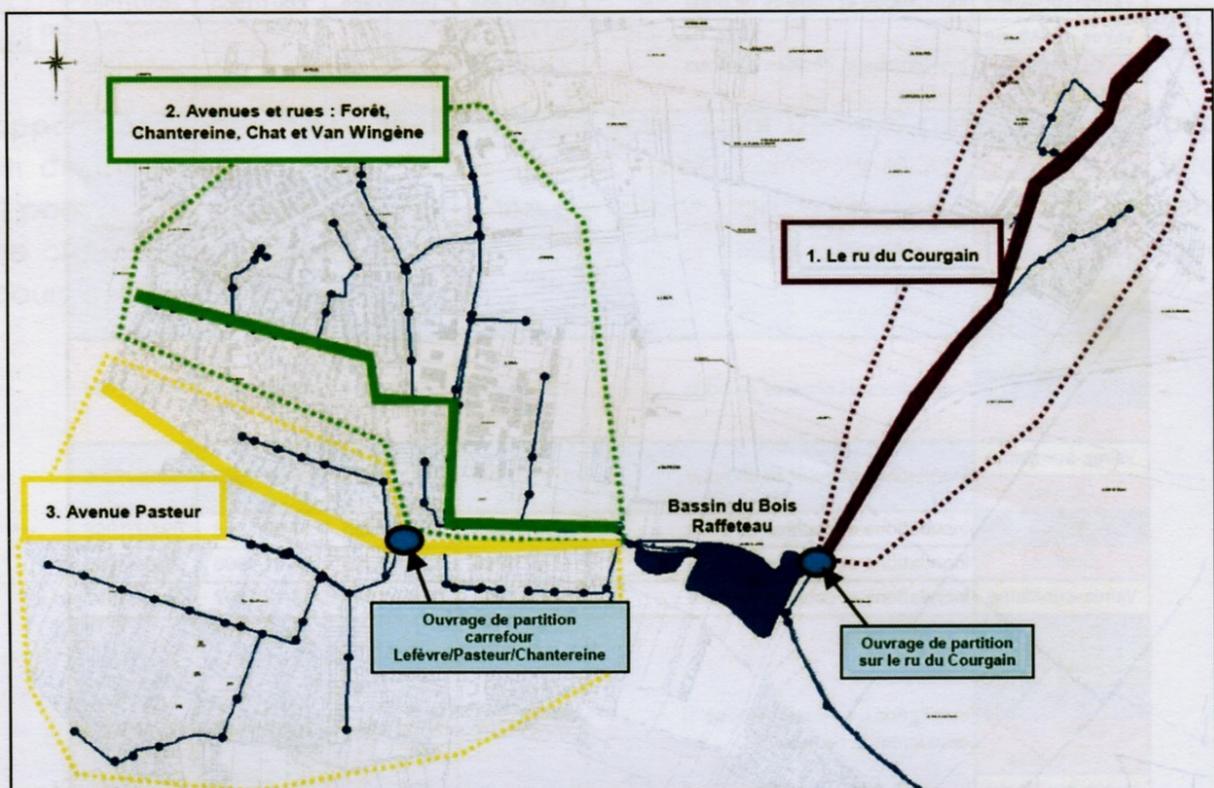
Figure 16 Principales branches du modèle amont [2]

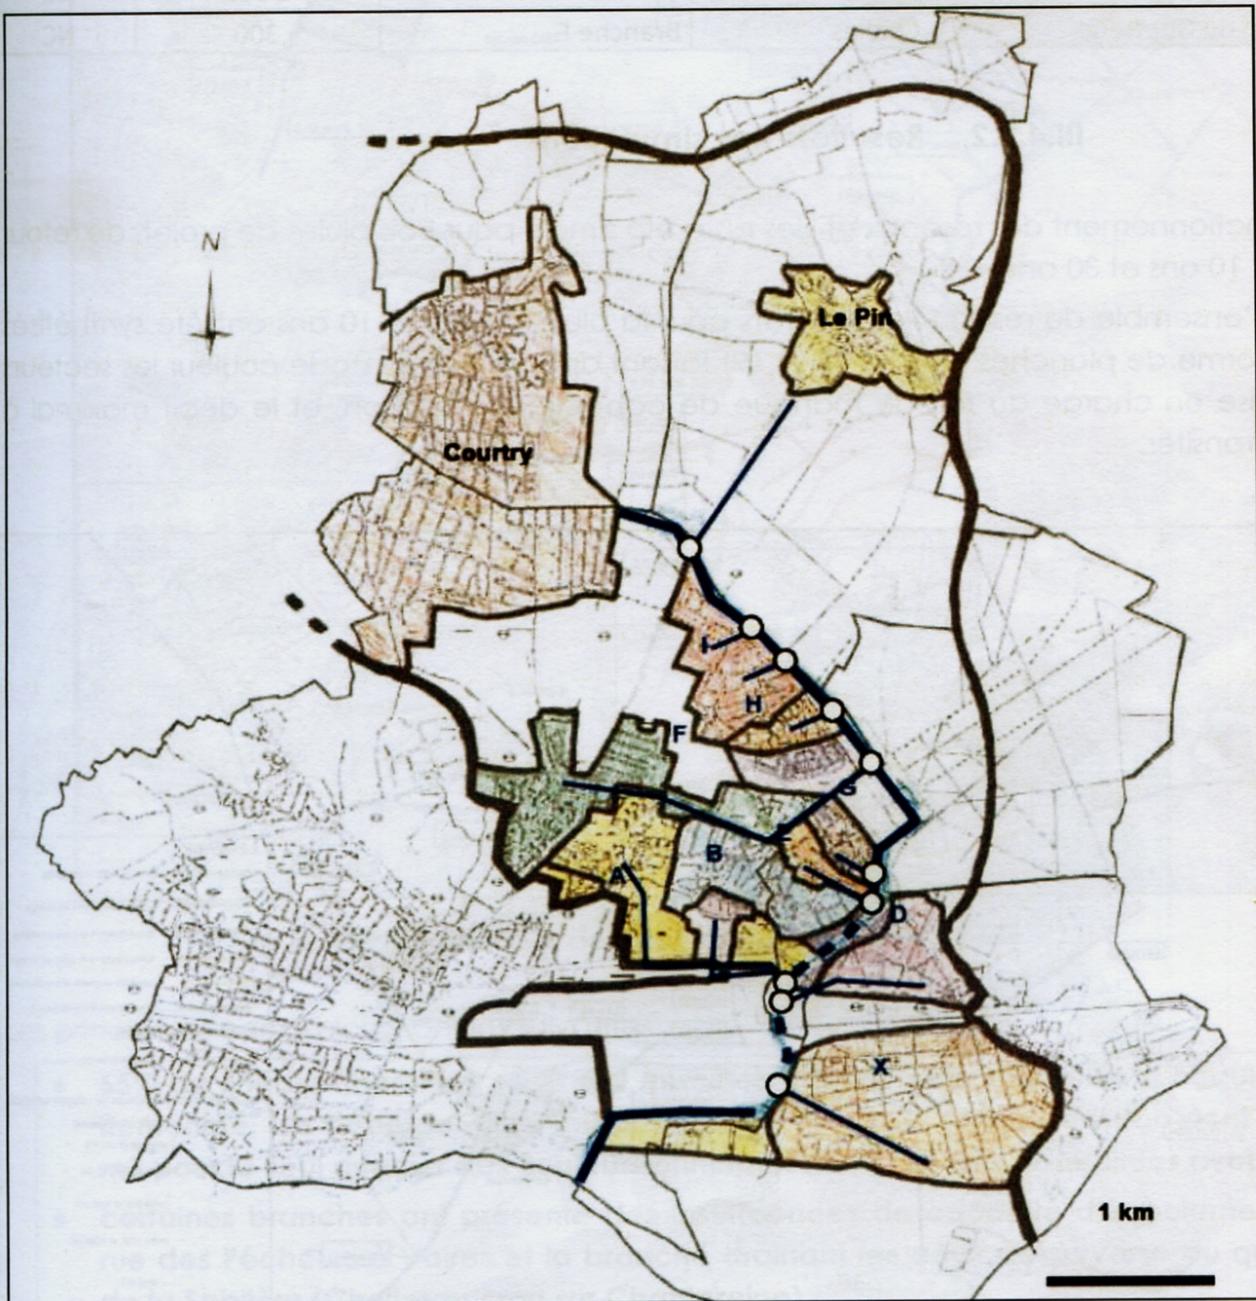
Figure 17 Principales branches du modèle aval [8]

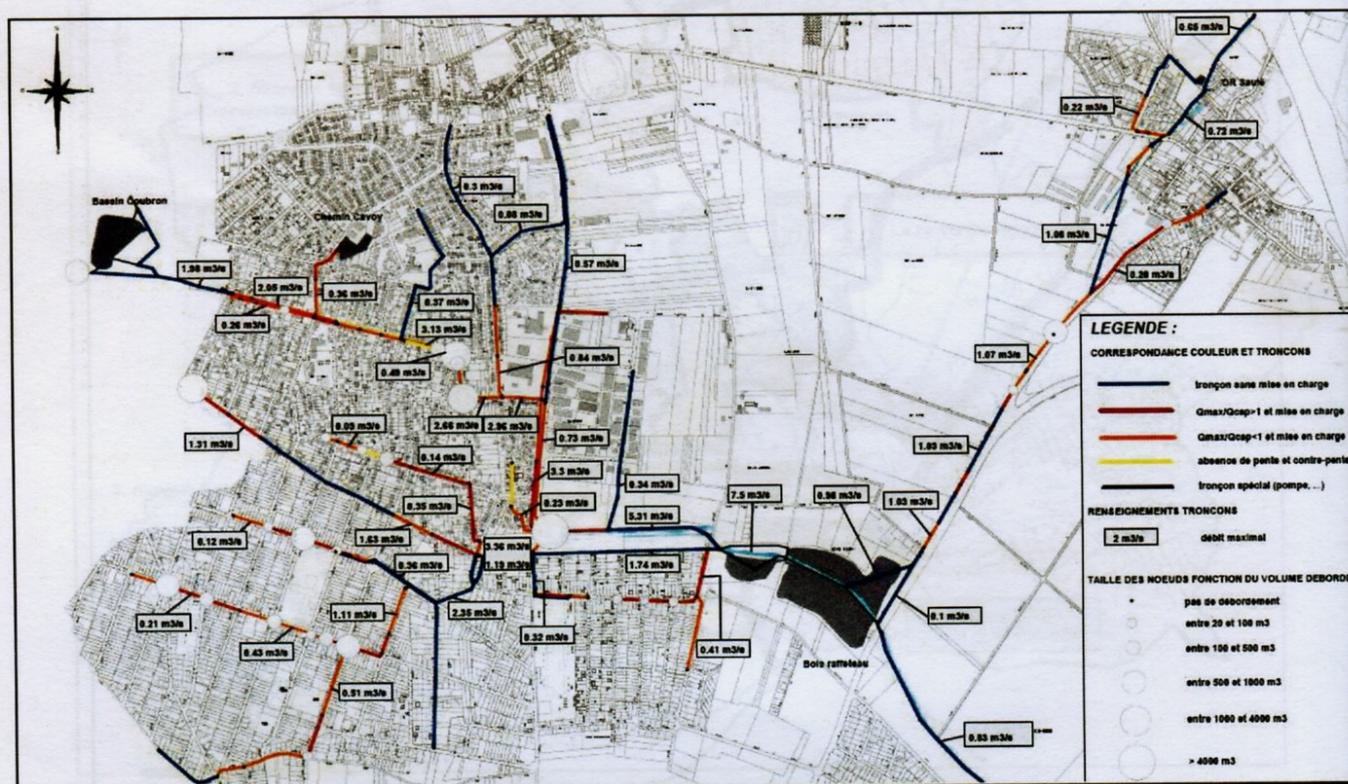
Pour l'ensemble du réseau, les résultats pour la pluie de retour 10 ans ont été synthétisés sous forme de planches (figures 18 et 19) faisant apparaître par code couleur les secteurs de mise en charge du fait du manque de capacité du tronçon, et le débit maximal à faire transiter

Figure 18 Diagnostic ru de Chantereine amont et ru de Courgain pour T = 10ans [2]

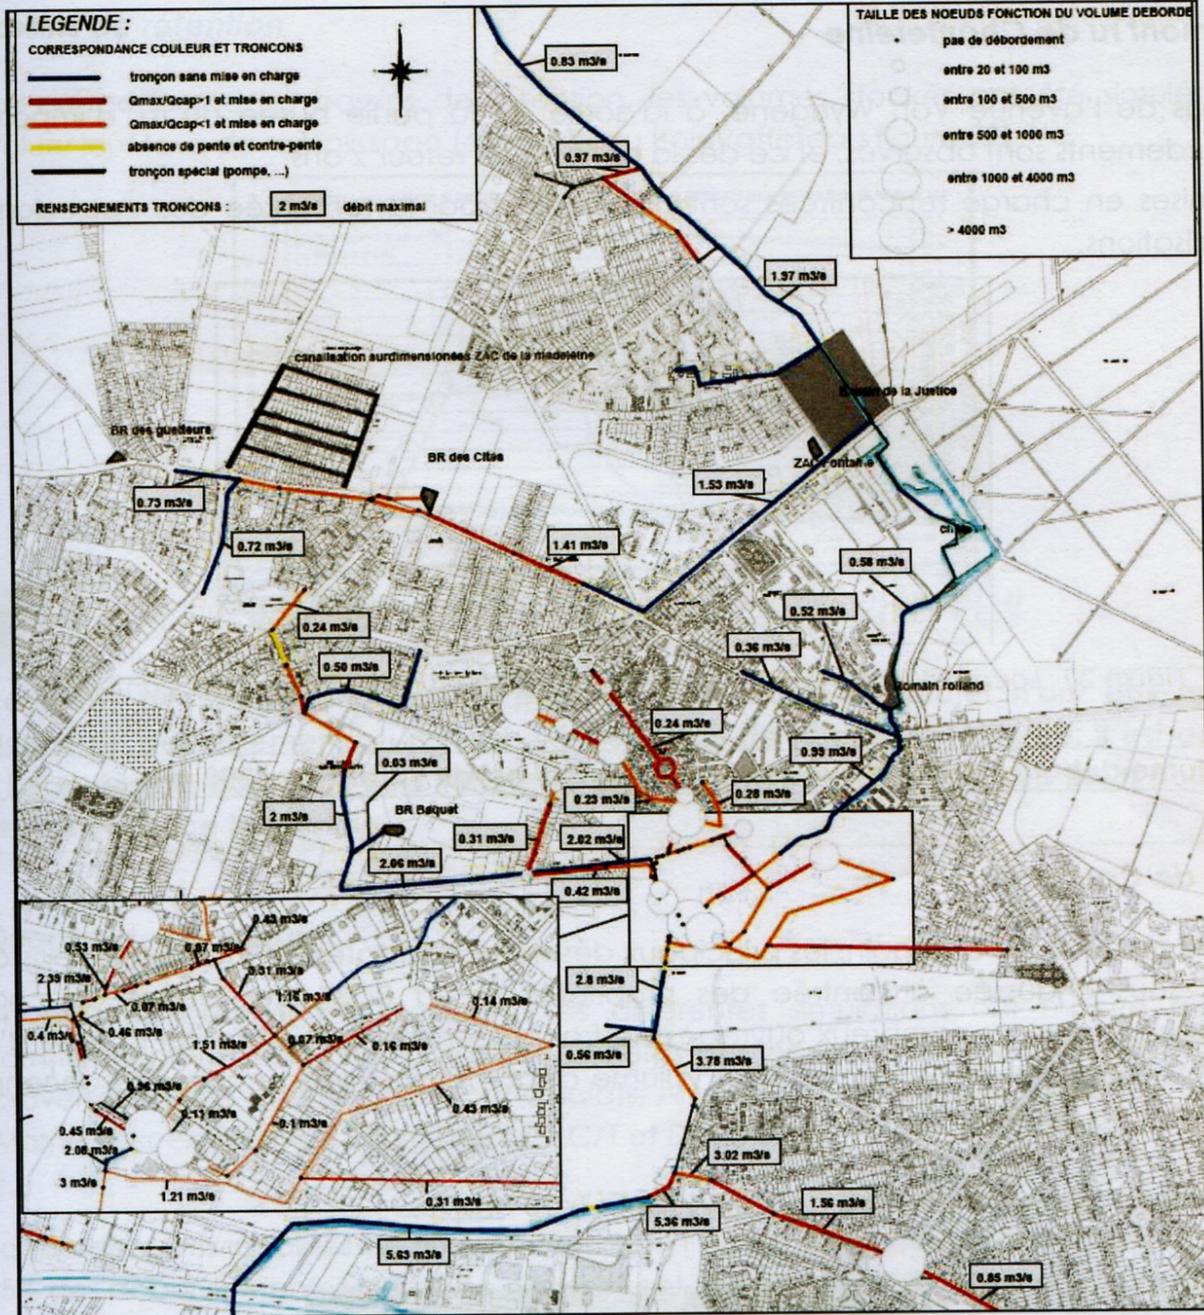
Figure 19 Diagnostic ru de Chanteraine aval pour T = 10ans [2]

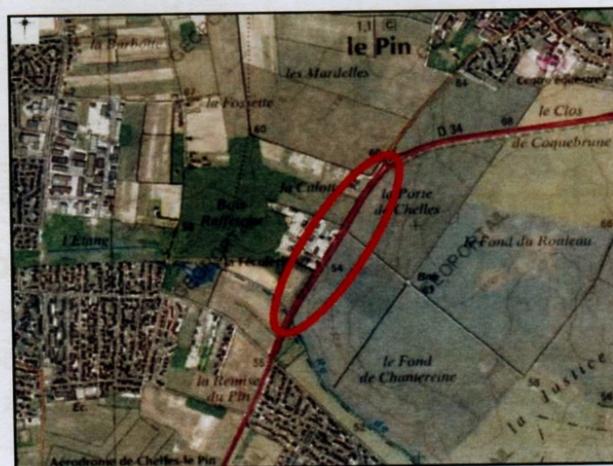
Au niveau du ru du Courgain, les principaux désordres constatés concernent les passages busés sous chaussée à l'entrée des propriétés sur la RD34. Les pertes de charge provoquées par ces nombreux ouvrages de franchissement font remonter la ligne d'eau et provoquent des débordements. Le volume débordé pour une occurrence décennale est de l'ordre de 1000 m³.

Le débit en aval est de l'ordre de 1 m³/s (pour T=10 ans).

Figure 21 Localisation de la zone de débordements du ru de Courgain

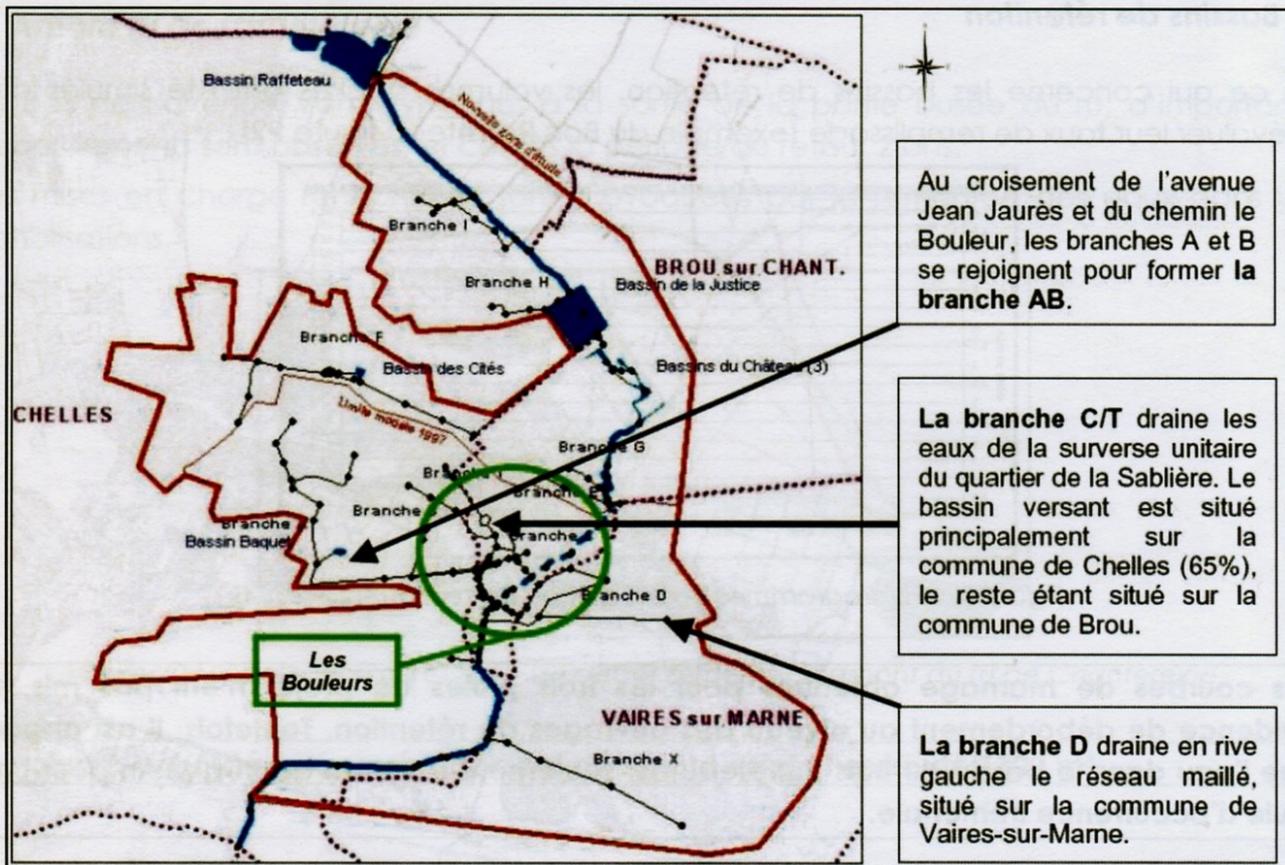
Les débordements localisés au niveau du chemin des Bouleurs (qui représentent entre 40 et 45% des débordements totaux) ne proviennent pas d'une insuffisance des canalisations en place mais des conditions aval imposées par le ru de Chantereine.

Il est constaté, par ailleurs, que le débit en entrée de cette zone est limité à 2,9 m³/s pour les simulations avec les trois pluies de projet.

Figure 23 Localisation du quartier des Bouleurs et des branches responsables des problèmes d'écoulement sur ce quartier [2]

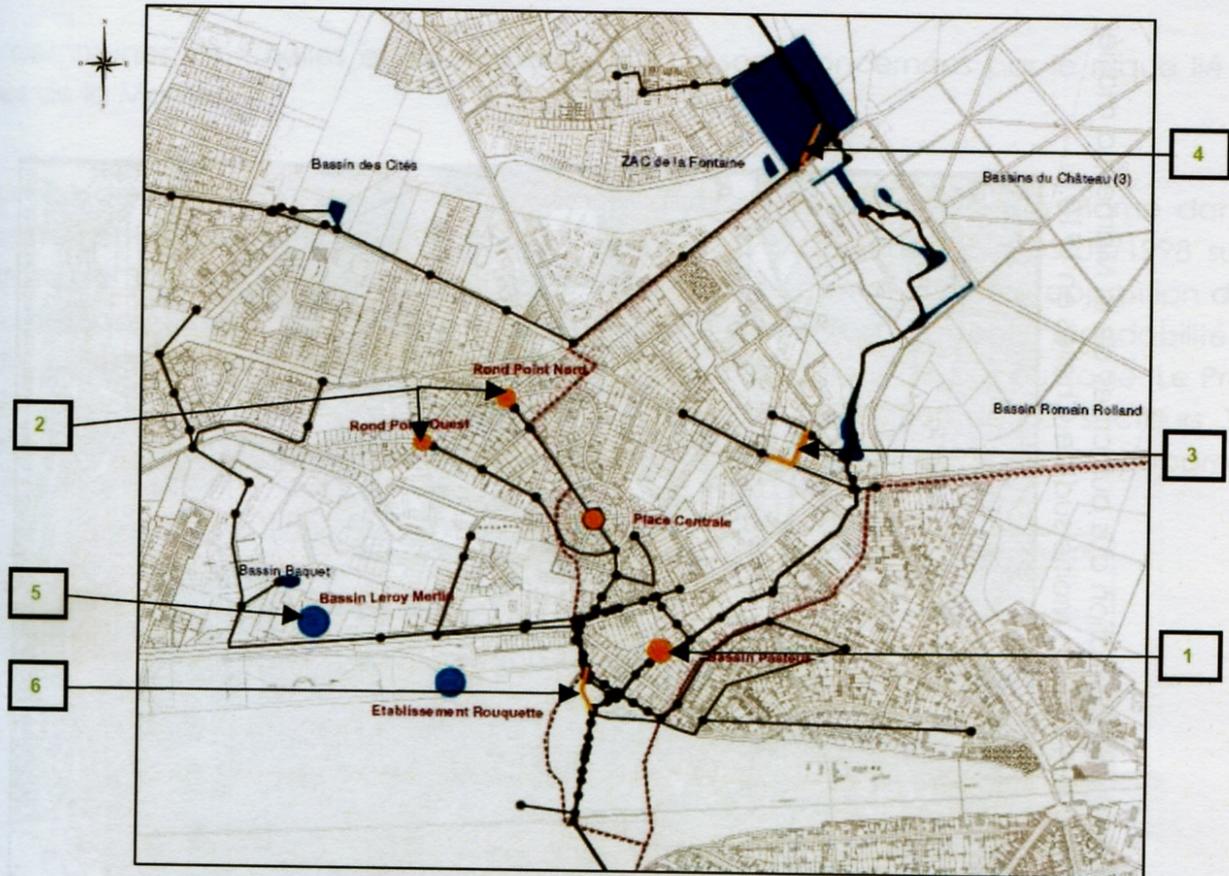
Après une analyse multicritère, 8 sites potentiels ont été sélectionnés, et différents scénarios ont été élaborés, permettant de retenir un certain nombre d'aménagements à la fin de l'étude SEPIA-G2C. Ces aménagements ainsi que leur état d'avancement sont présentés en figure 24 et tableau 12.

Figure 24 Aménagements prévus à l'issue de l'étude SEPIA-G2C [2]

N°	Proposition étude SEPIA-G2C 2005 [2]	Etat d'avancement 2011
1	Création d'un bassin de rétention à ciel ouvert sur le site Pasteur, volume de stockage 5200 m ³ , débit de fuite de 100 l/s	Projet abandonné
2	Aménagement de stockages enterrés au niveau des 3 ronds-points du quartier de la Sablière, volume de stockage 1500 m ³	Remplacé par un bassin de 1500 m ³ au niveau du chemin des Bouleurs. Phase d'études : 2011-2012 ; travaux 2012-2013
3	Délestage de la branche E rue des Roses vers le bassin à ciel ouvert Romain Rolland	Réalisé en 2009
4	Déviations de la branche F dans le bassin de la Justice	Réalisé en 2009
5	Création d'un bassin enterré sur le site Leroy Merlin en bordure de l'avenue du Gendarme Castermant à Chelles, volume de stockage 5800 m ³ , vidange en refoulement 100 l/s	Abandonné. Possibilité d'extension du bassin Maurice Baquet si besoin en remplacement du bassin Pasteur
6	Déviations des eaux pluviales au niveau du chemin des Bouleurs	Abandonné car peu d'effets et coût trop important.

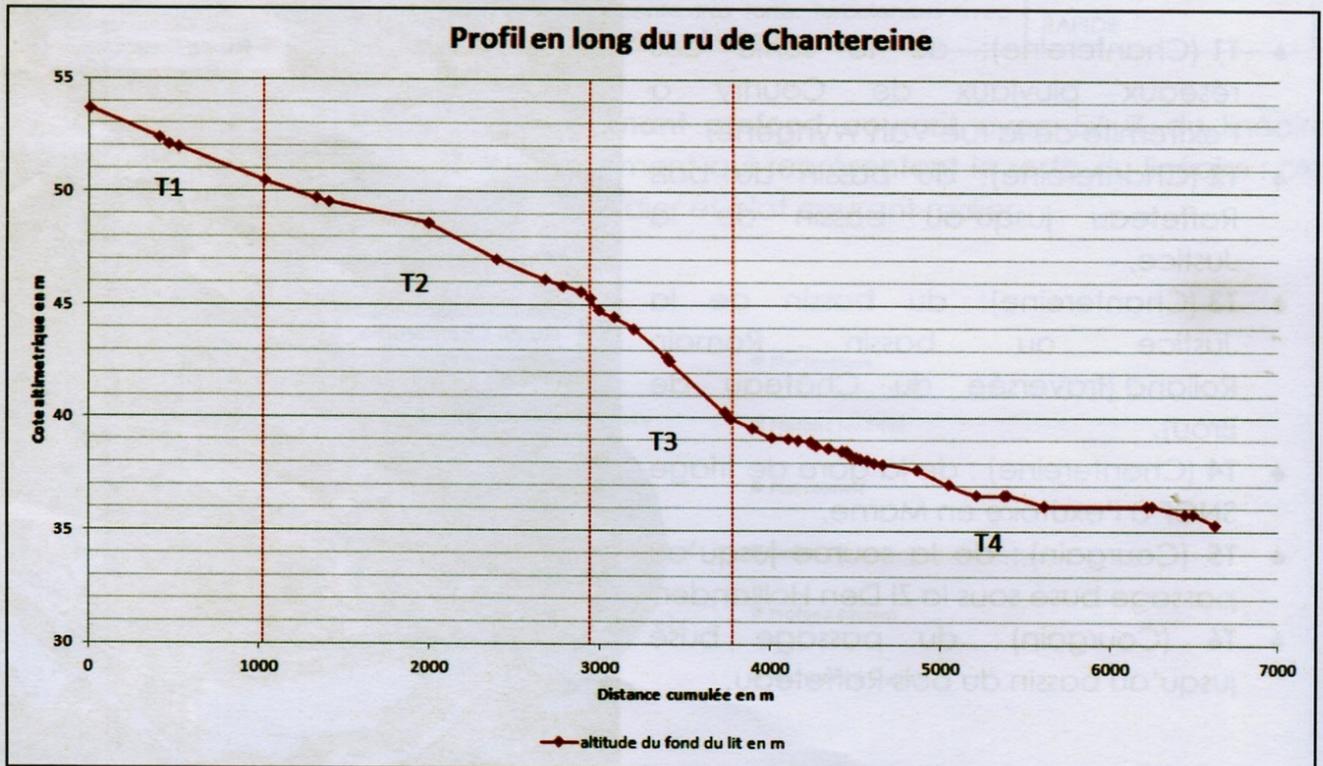
Figure 39: Profil en long du ru de Chantereine

Tronçon	Ru	Pente (%)	Ouvrages et remous	Occupation des sols en rives	Nature des berges
T1	Chantereine	0.34	Arrivée ouest du ru de Chantereine (2 x Ø1500) et d'un collecteur EP (Ø2000) de la commune de Chelles	Herbacées	Limono-argileux
T2		0.27	Bassin du Bois Raffeteau, bassin de la Justice, pont	Herbacées, court passage en peupleraie	
T3		0.48	Chute de 30cm au niveau du château, bassin du château, bassin Romain Rolland	Herbacées, arbustive arborée	Sablo-limoneux
T4		0.25	Trois passages sur voie, un passage en siphon	Herbacées	Limono-argileux
T5	Courgain		Zone d'extension puis palplanches		Limono-argileux / artificiel
T6			Fossé de bord de route		Limono-argileux

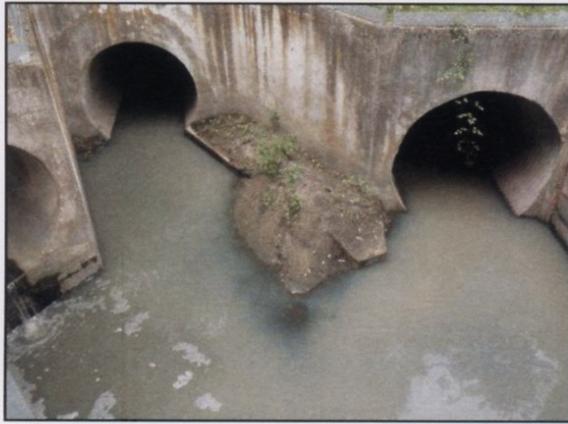
Le transit sédimentaire s'observe également au contact de certains ouvrages qui créent des conditions favorables au dépôt (photos 3 à 6).

Photo 3 Dépôt de sédiments au niveau de l'arrivée des buses du T1 (eaux pluviales et ru de Chantereine)

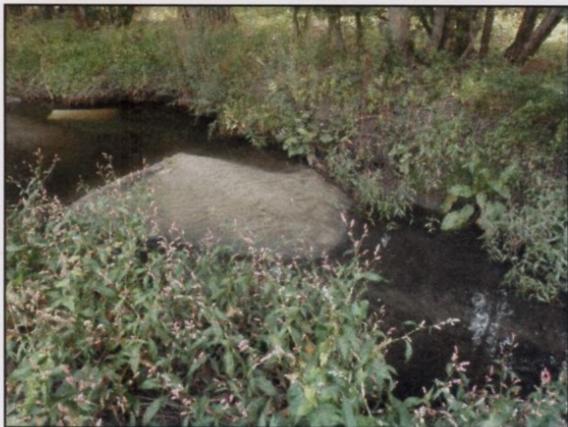
Photo 5 Atterrissement provoqué par un rejet d'eaux pluviales en amont, au niveau de la peupleraie du T2

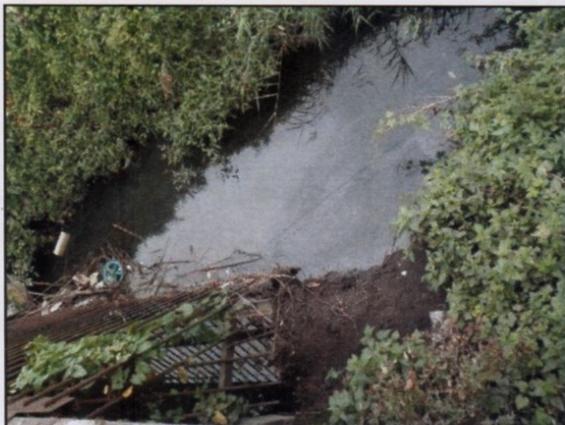
Photo 6 Dépôt de sédiments au niveau du dégrillage en T4

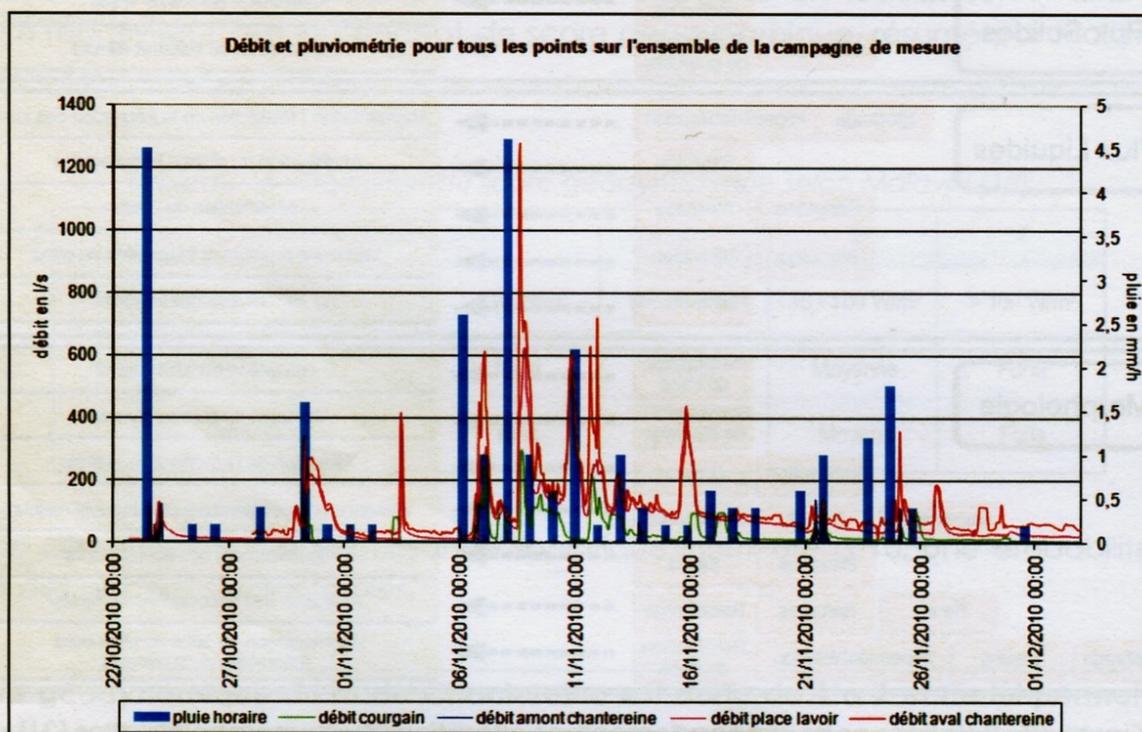
Figure 41 Réponse du ru de Chantereine aux événements pluvieux

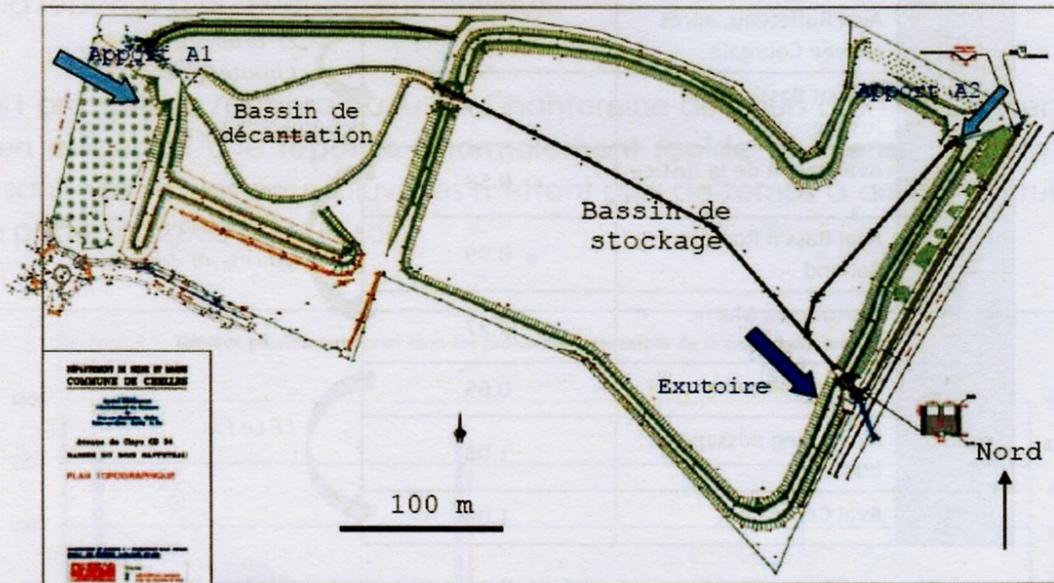
Figure 43 . Vue en plan du Bassin du Bois Raffeteau [22]

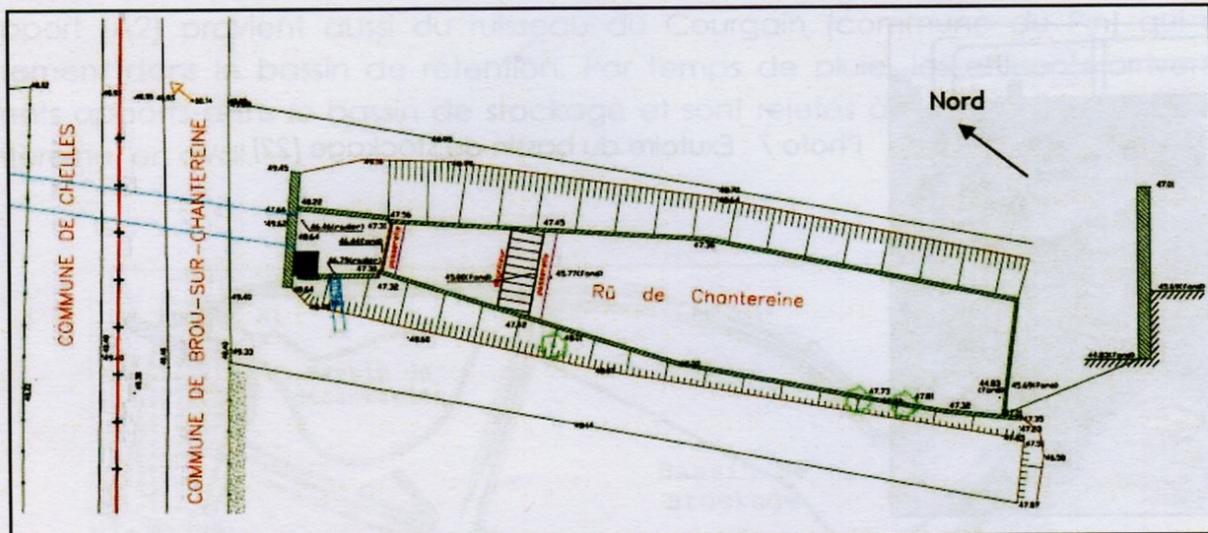
Figure 45 · Vue en plan du Bassin de la Justice (aval) [22]

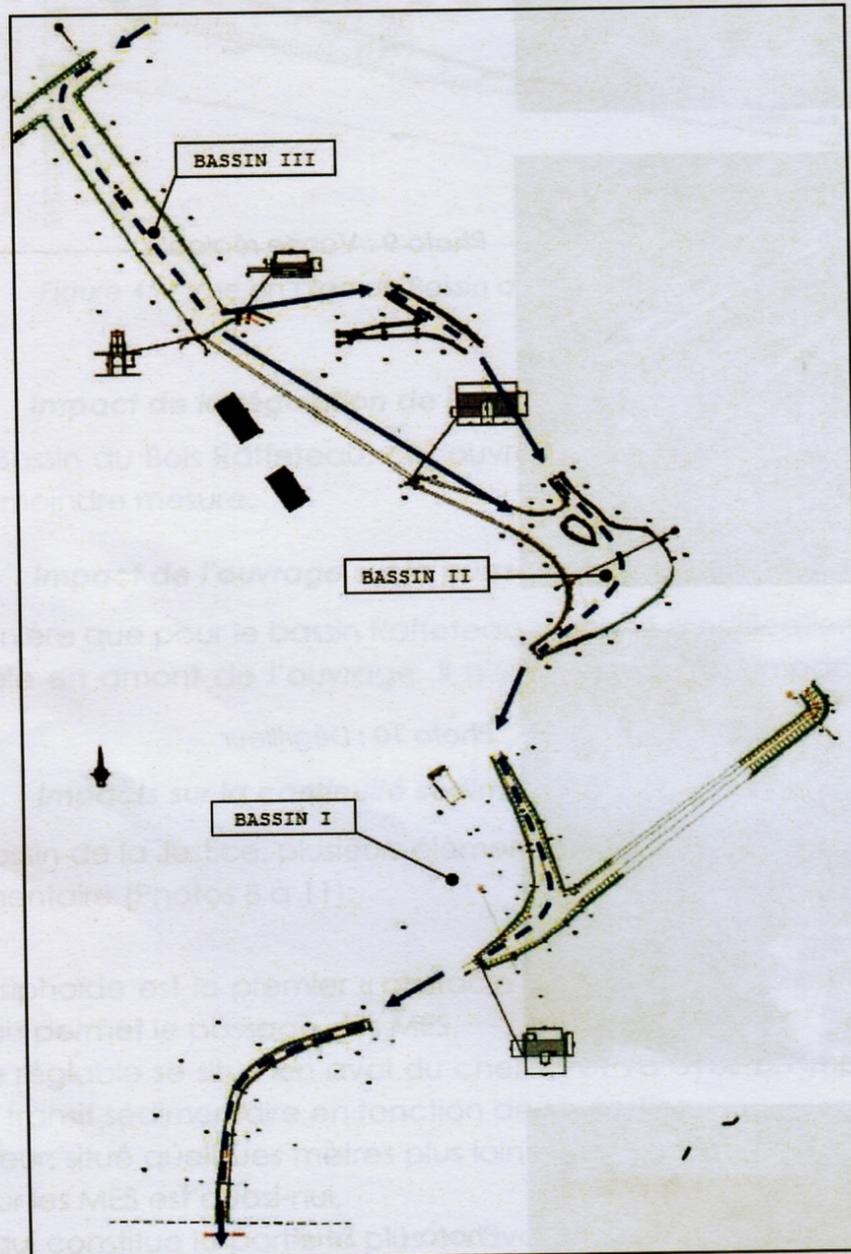
Figure 46 Vue en plan des bassins du château [22]

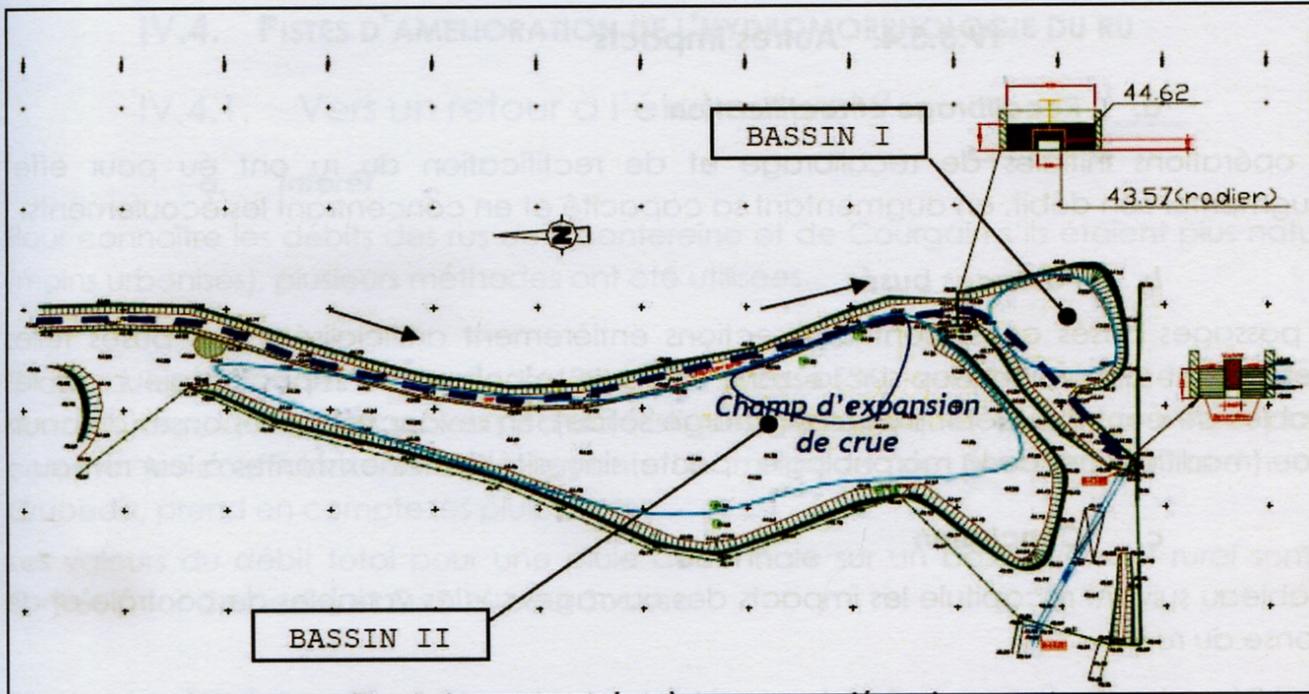
Figure 47 Vue en plan du Bassin Romain-Rolland [22]
