REUNION PUBLIQUE

14 MARS 2019

Inondation du 12 juin 2018

Présentation de l'étude Hydraulique

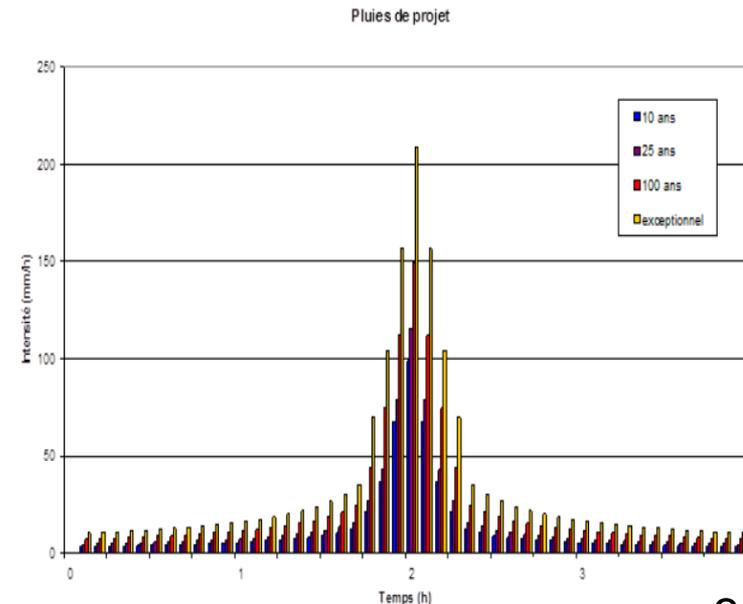
Pluie enregistrée de juin 2018

➤ Pluie exceptionnelle

- Période de retour s'approchant de la pluie 100 ans
- Intensité très importante (intensité/durée)
- Plus de 100 mm enregistrés sur la durée de l'évènement
- Des sols saturés en eau (depuis début de l'année) -> un niveau de nappe élevé

Pluviométrie	En mm
Décembre 2017	95
Janvier 2018	115
Février 2018	57
Mars 2018	70
Avril 2018	33
Mai 2018	120

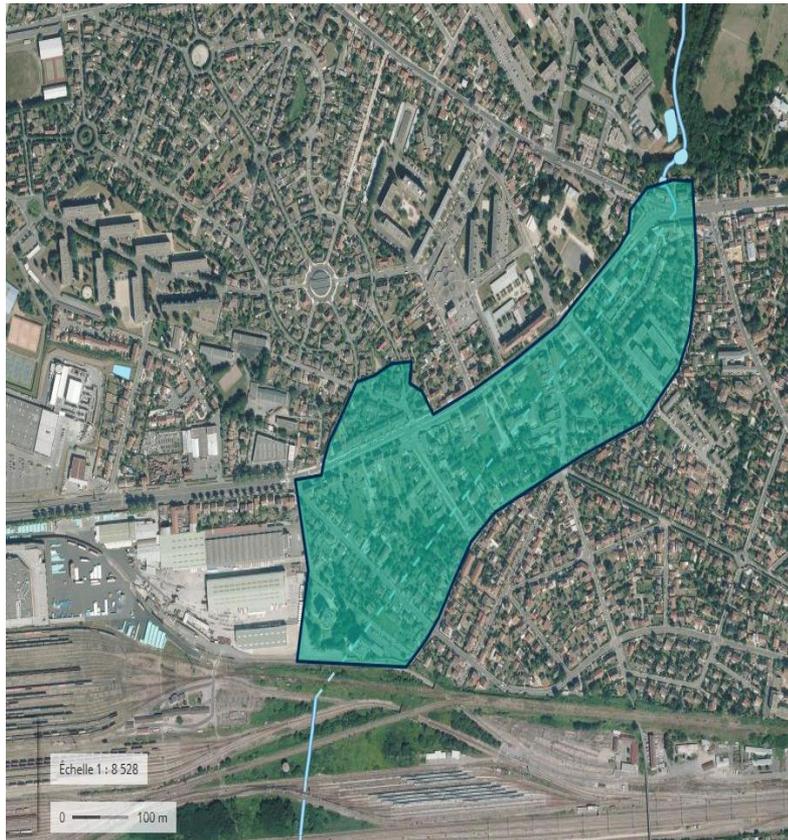
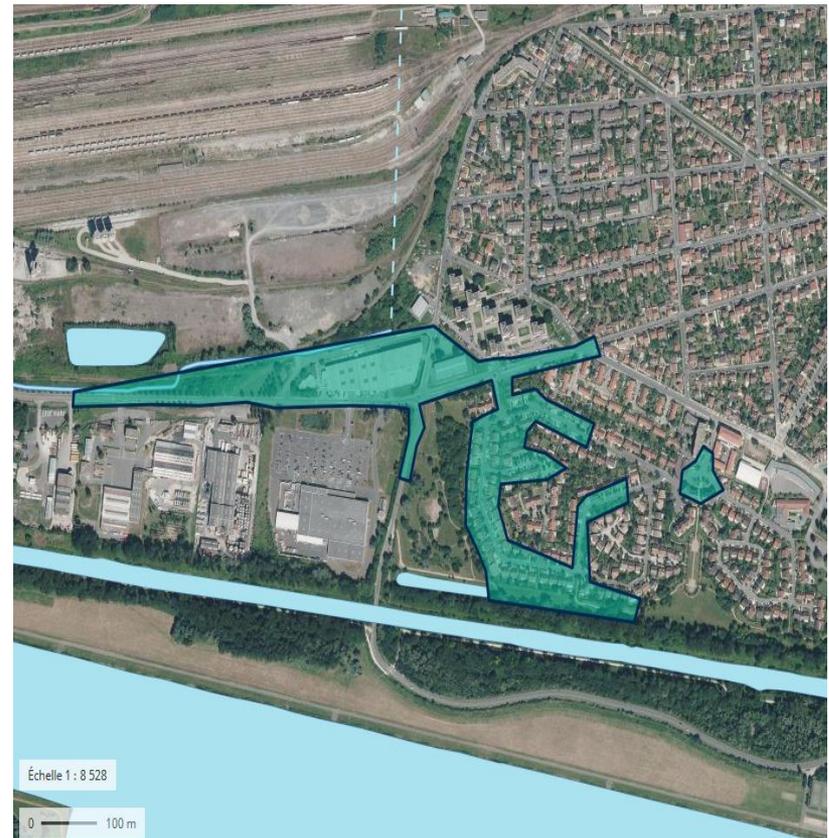
Les observations de terrain

- Communes de Brou-sur-Chantereine et Vaires-sur-Marne les plus impactées avec parfois près d'un mètre d'eau observé à certains endroits

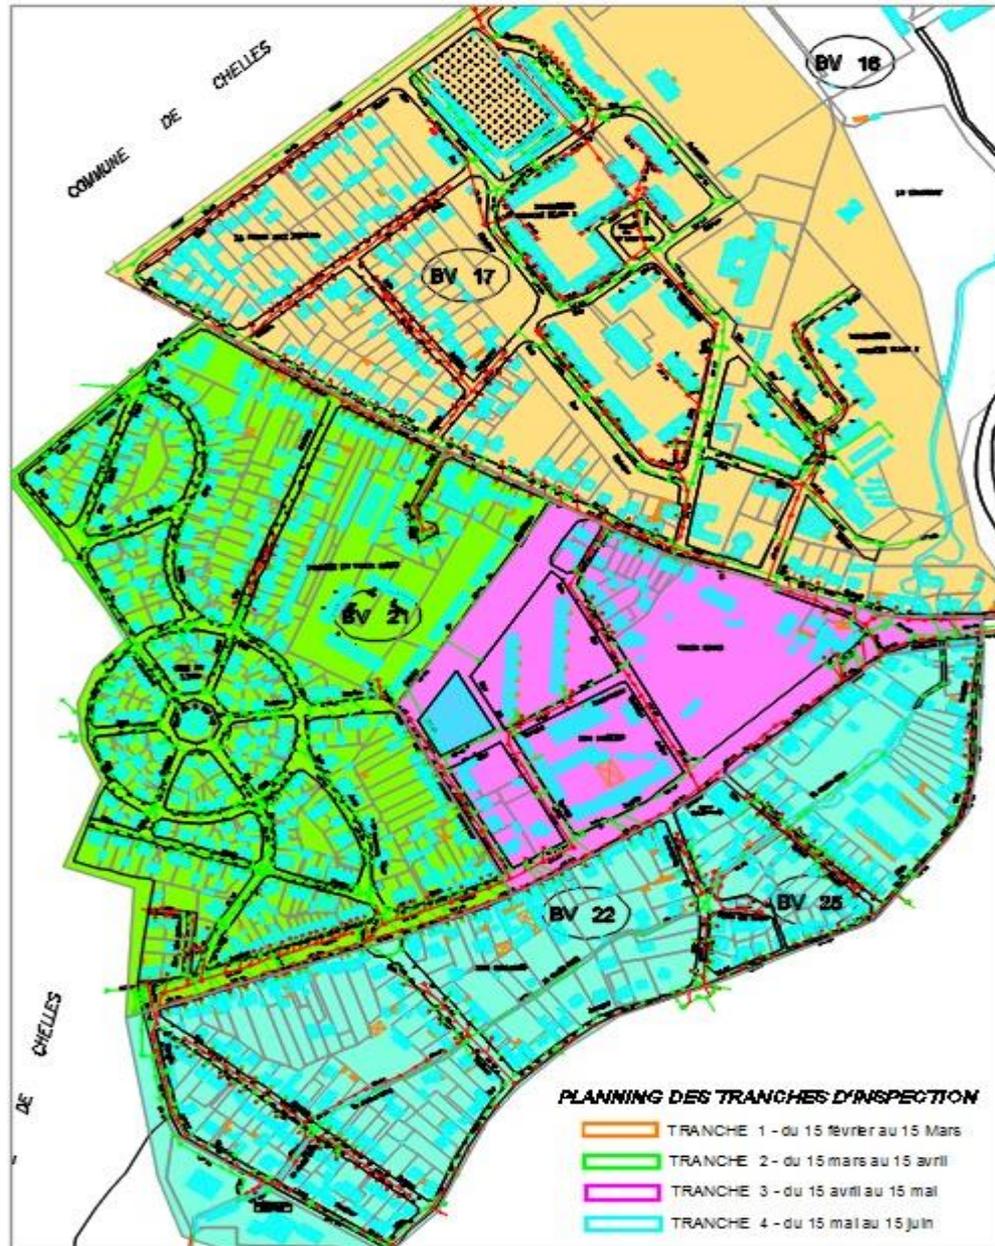
Curage et ITV des réseaux

Curage et inspections télévisées de l'ensemble des réseaux de la commune de Brou-sur-Chantereine :
20 Km (8 km EU et 12 km EP)

NB : annuellement 1,8 km de réseaux sont curés

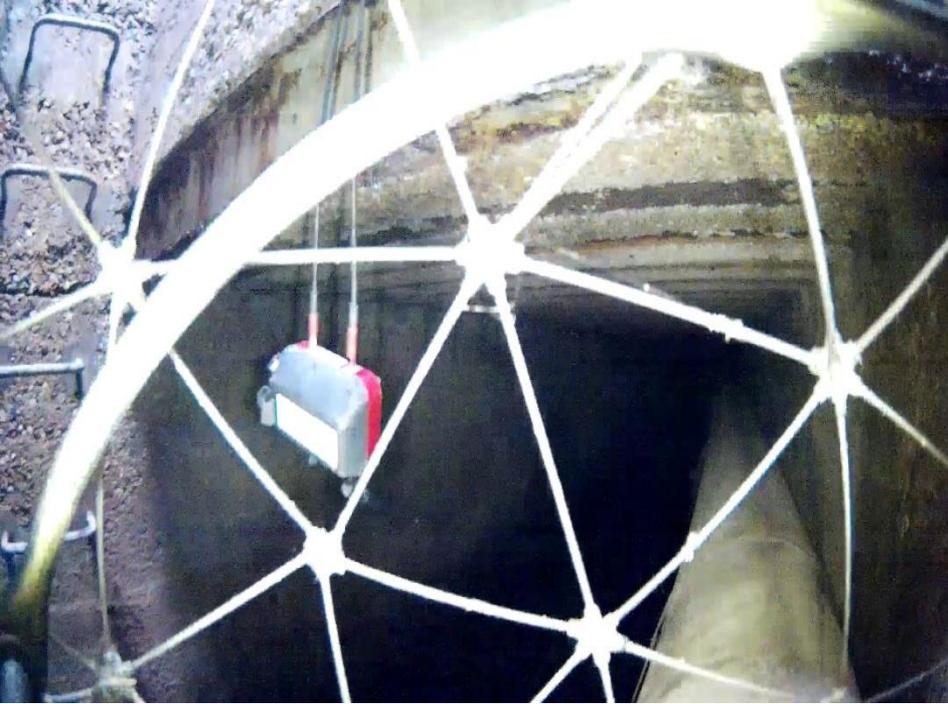
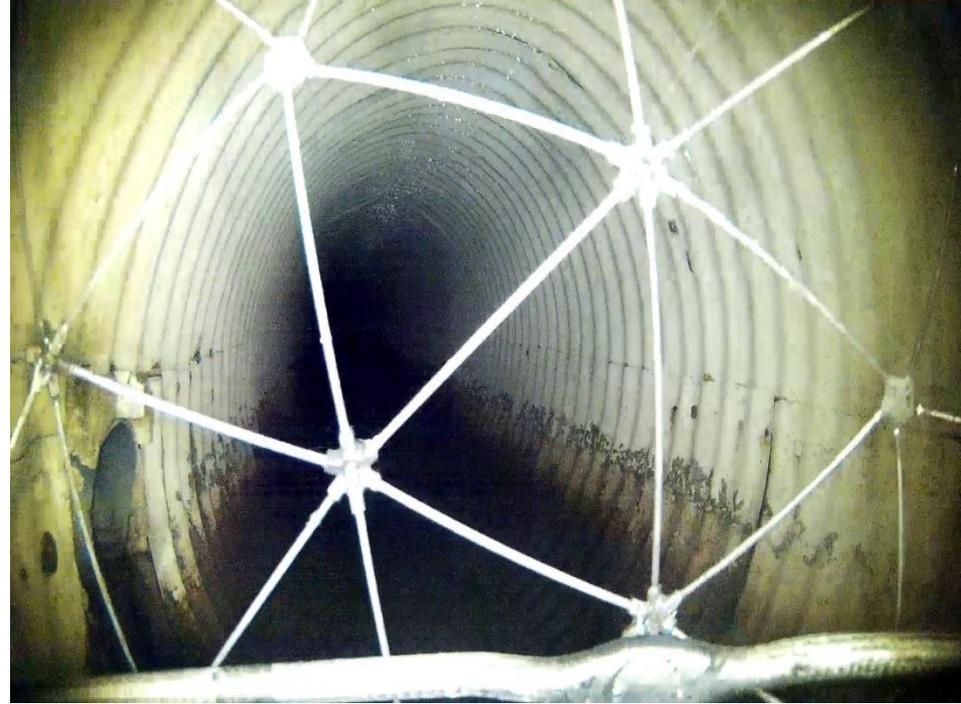
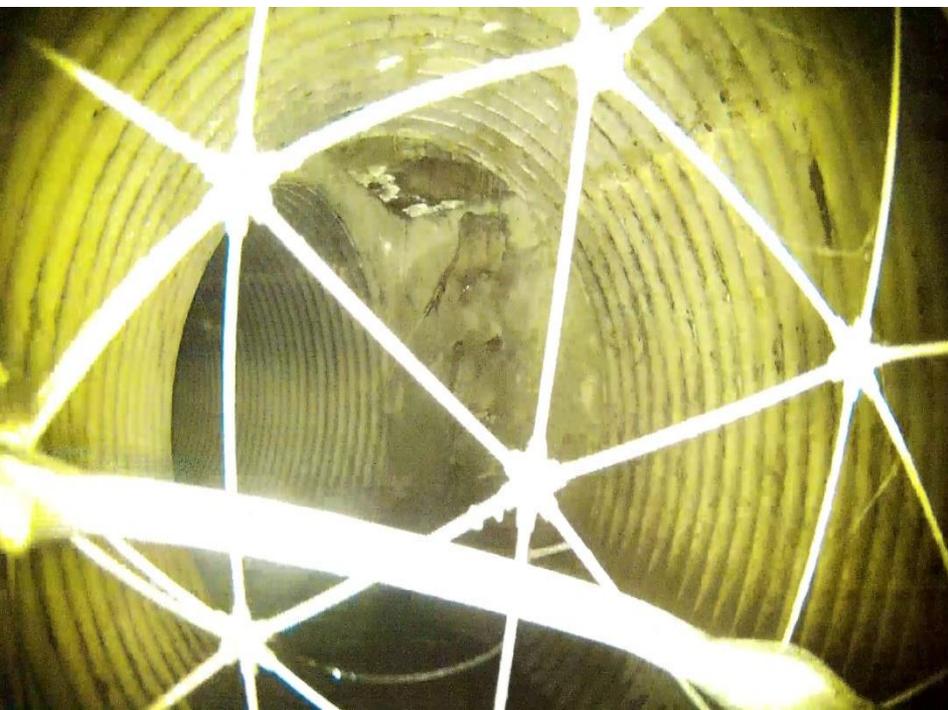
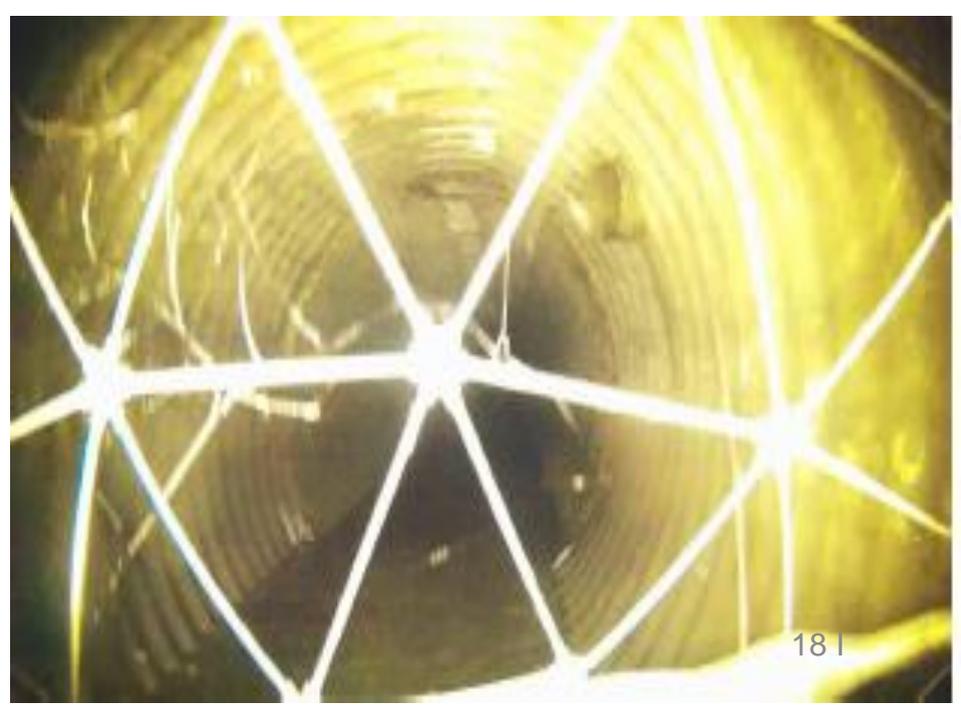
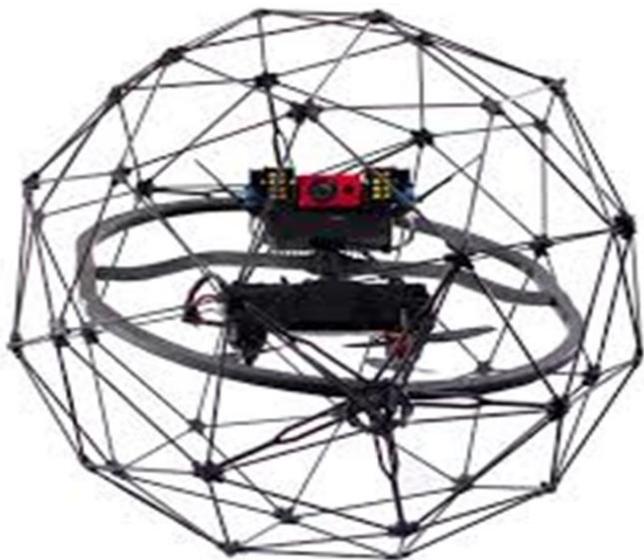
Etat fonctionnel :

- L'ouvrage est entretenu et ne présente pas d'accumulation de dépôts ou d'encombrants.
- L'écoulement se fait librement et sans obstacle.
- La section hydraulique de l'ouvrage est optimale.

Etat structurel :

- L'ouvrage est dans état structurel correct.
- Nous ne constatons pas d'intrusion d'eau parasite.
- Nous n'observons pas de dégradation de la structure remettant en cause l'étanchéité de l'ouvrage.

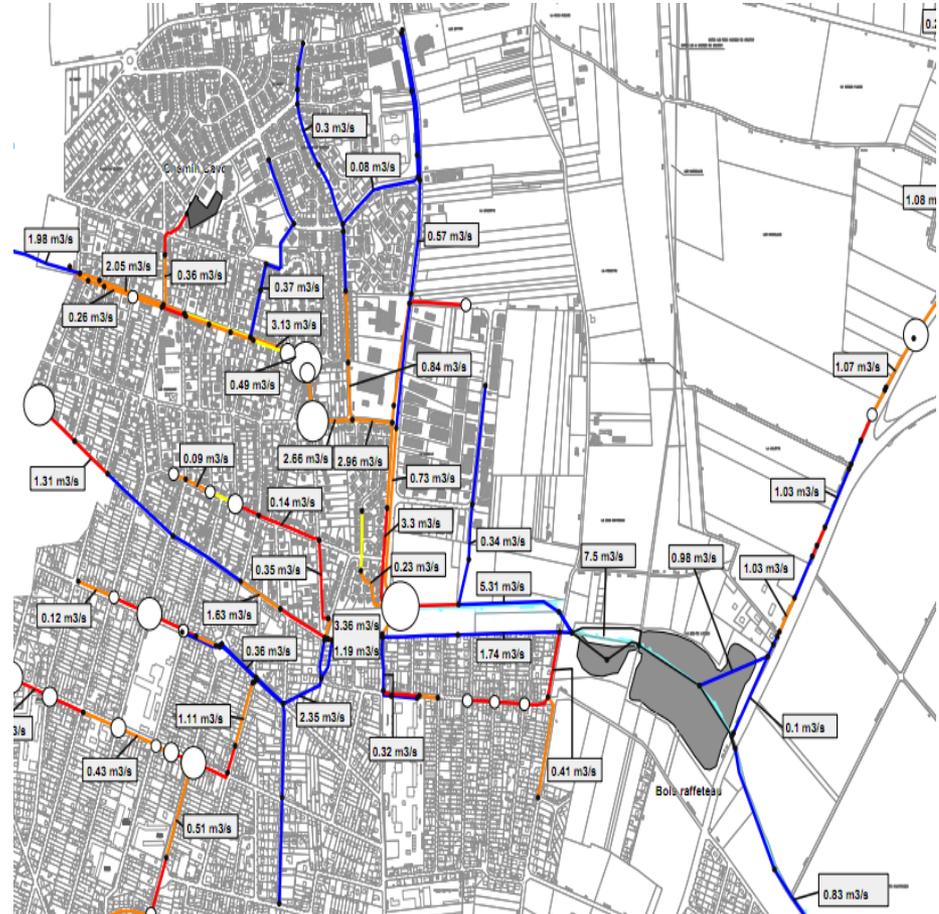
Qu'est ce qu'un modèle ?

- C'est un outil informatique qui va simuler le comportement du réseau par temps de pluie
- Il permet de visualiser en fonction du type de pluie les débordements et les mises en charge
- La modélisation est un « **outil d'aide à la décision** »

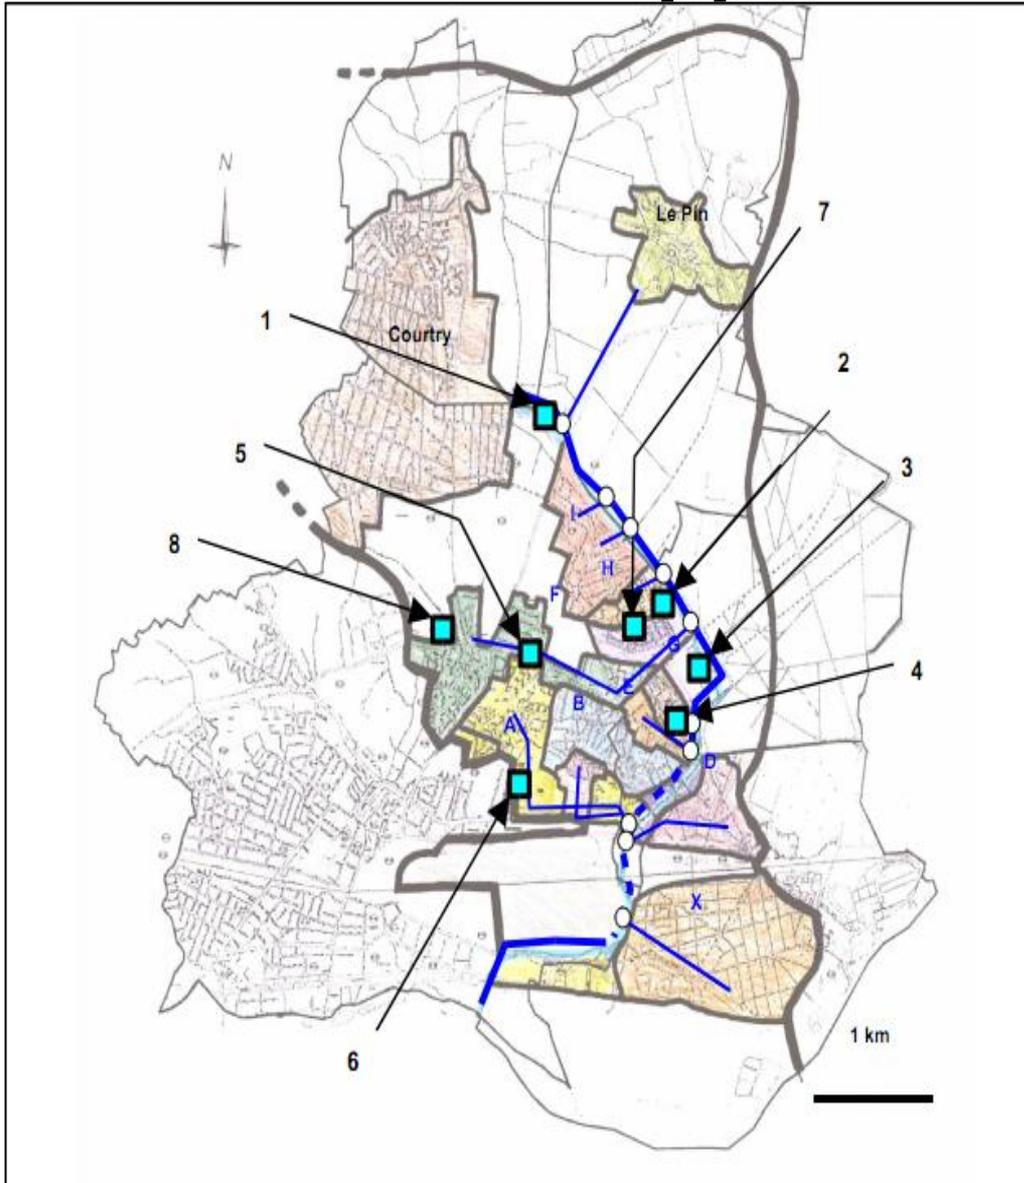
Mise en évidence des principaux apports

- 8 principaux bassins de stockage dont le BOIS RAFFETEAU (120 000 m³)
- Le Ru de Chantereine reçoit les apports pluviaux jusqu'à son exutoire

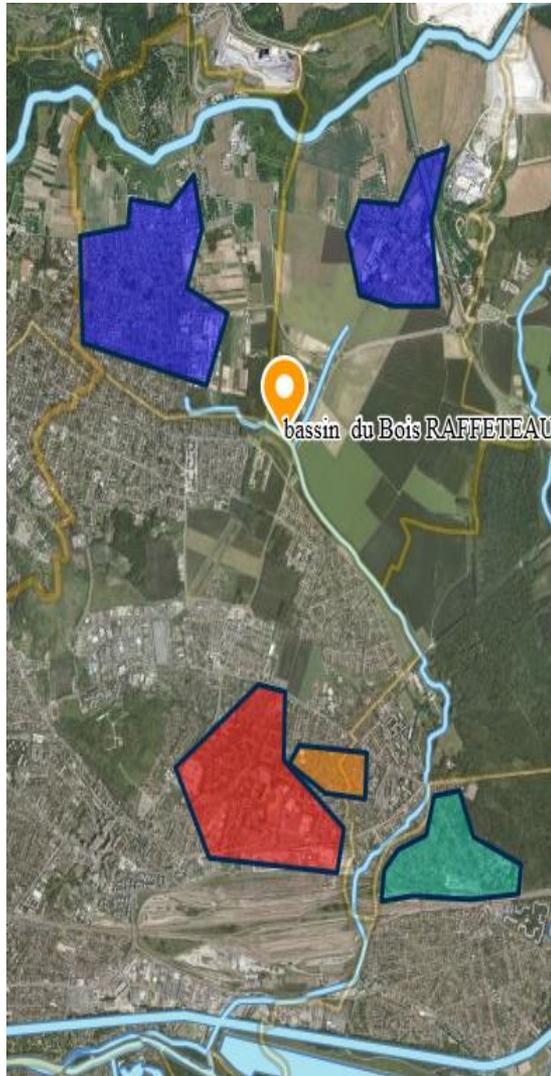
Mise en évidence des principales contributions

- Bassins versants COURTRY/le PIN : 10 %
- Bassin versant VAIRES/Marne : 20 %
- Bassin versant SABLIERE : 30 %
- Bassin versant CHELLES : 80 %

- Impact de l'envasement du Ru : *négligeable*
