## Inondations de 1910 à Chelles : à quel emplacement se situaient les brèches du canal ?

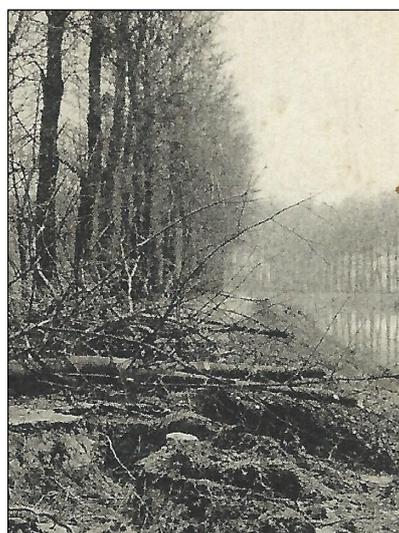
Convaincus qu'il s'agit bien du même endroit, regardons donc la partie en haut à gauche du deuxième cliché : on y devine, à la ligne de peupliers en rive droite, **le canal faisant une courbe vers la gauche.**

Or, il n'y a que trois lieux où le canal oblique sur la gauche dans tout son parcours : au pont de la rue de Gournay, à la passerelle du Chétivet, et avant le pont de la Belle-Ile.

Dans les deux premiers cas, les ponts auraient été visibles sur le cliché. Seule la troisième localisation est possible, car le pont de la Belle-Ile n'est pas visible dans le prolongement de la partie droite de la rive gauche, plusieurs centaines de mètres en amont.

Donc, la brèche « amont » se situe quelques centaines de mètres avant le pont de la Belle-Ile : cela rejoint l'information du « Journal de Seine et Marne » (« (...) en face des Iles de Chelles (...) »), et peut être corroboré par la localisation indiquée sur la C.P.A n° 2 (« Vaires »). Nous verrons plus bas dans notre proposition qu'en fait, la brèche reste située sur Chelles, quelques dizaines de mètres en aval de la limite communale Vaires-Chelles.
