Pierre-Louis THILL

LE RISQUE DEMONDATION DANS LE BASSIN CHELLOIS

DYNAMIQUE DES CRUES, PREVENTION ET GESTION DE CRISE

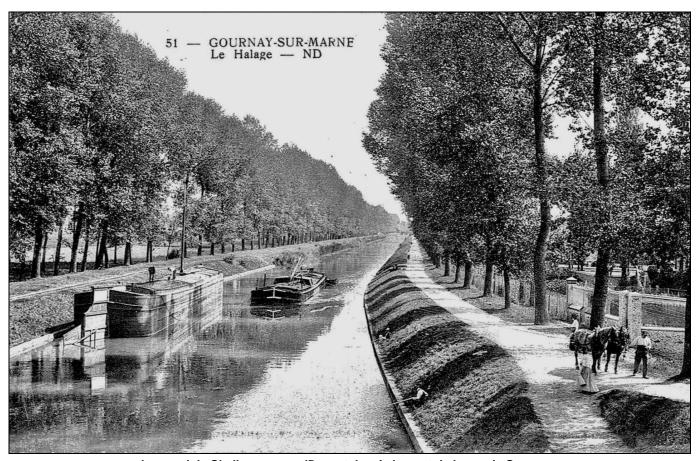
Le canal de Chelles, vu vers lamont depuis le pont de la rue de Gournay

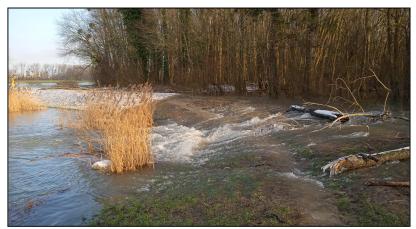
Surverse lors de la crue de 2021 sur la rive sud du lac de Vaires, au niveau du tassement de la crienne évacuation de la carrière de sable Morillon-Corvol

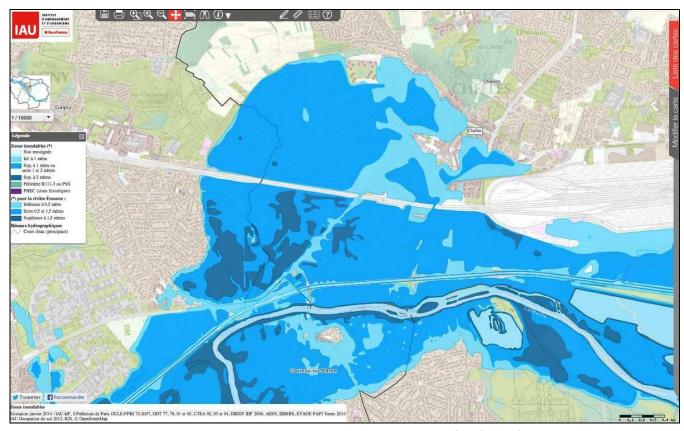
Zonage de hauteur de crue maximale possible sur le secteur chellois, calé ici à 41 mètres (IAU lle-de-France)

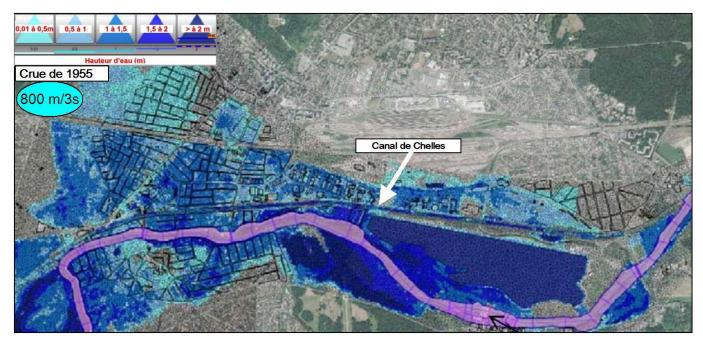
Letude SGP montre, que pour un débit égal à celui de la crue de 1955, la zone inondée serait plus importante aujourde lui. En particulier, la rive droite du canal, par submersion, nassurerait plus le rôle « protecteur » qui avait été effectif en 1955

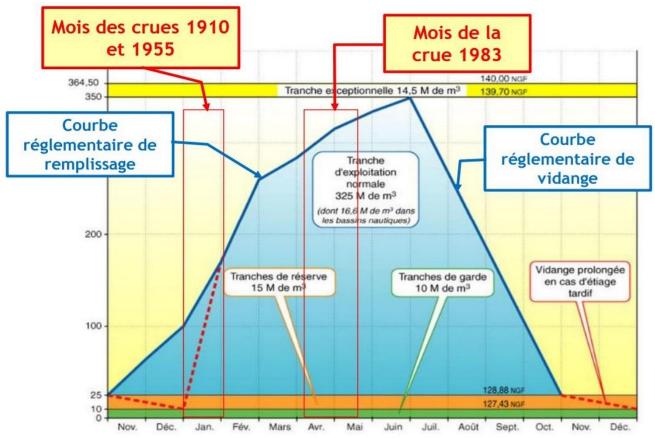
Courbe de remplissage-vidange et position des crues de référence pour le lac du Der (EPTB Seine Grands Lacs)

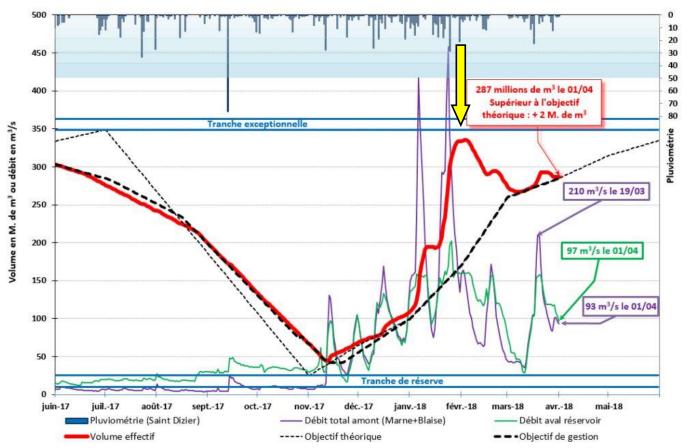
Courbe dExploitation du lac-réservoir Marne entre juin 2017 et avril 2018 (EPTB Seine Grands Lacs)

Pour se convaincre encore de cette absence de protection totale, il suffit dopbserver en 2017-2018 la courbe de remplissage du barrage, normale jusque début janvier 2018, puis très rapide ensuite après des pluies importantes sur les bassins versant à loamont de la Marne, jusquo atteindre 95% du niveau de remplissage fin janvier (flèche jaune). La marge restante était infime, et en cas de pluies se prolongeant, le maximum de remplissage aurait été atteint, aggravant par impossibilité de retenue le niveau de la crue en aval.

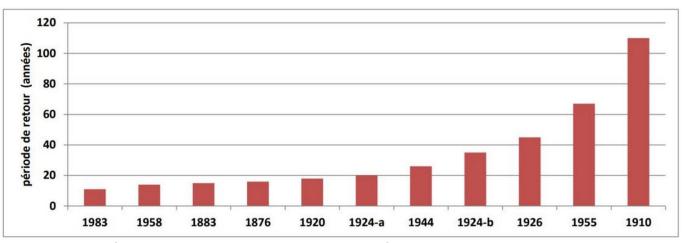
Période de retour des plus grandes crues observées sur la Marne, 1876-1996 (SAGE)

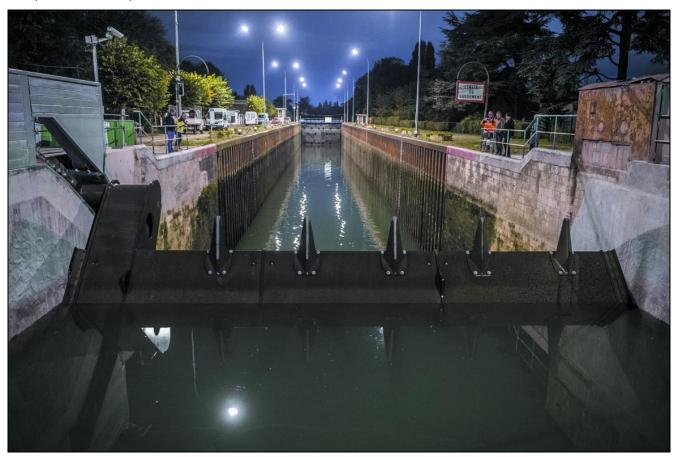
La nouvelle vanne-secteur en position quasiment haute, à læntrée de læcluse de Saint-Maur. Au fond, les portes aval de læcluse, au premier plan le niveau de la Marne qui a transité par le tunnel de Joinville et le canal de Saint-Maur (photo M. Lumbroso)

La dernière utilisation de la vanne-secteur doprigine en période de crue remonte à décembre 1999. Avariée début 2000 (blocage empêchant de la rabattre complètement), la vanne délaissée par lo tat ne sera remplacée quen 2017! Pourtant, elle avait montré régulièrement son efficacité, permettant par exemple en 1955 dabaisser le niveau maximal de la crue à Joinville de 50 centimètres.

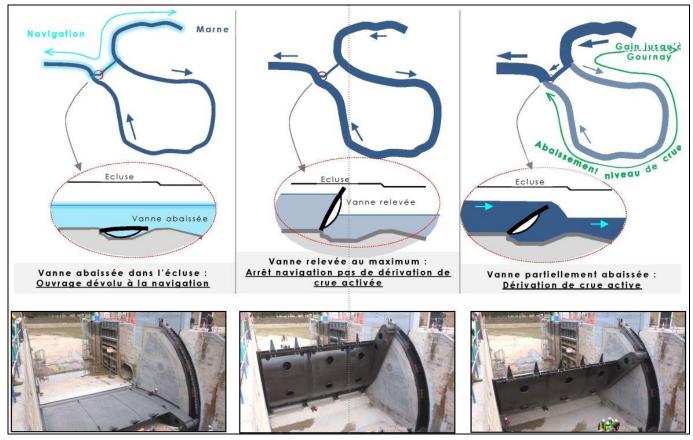
Les 3 modes de positionnement de la vanne-secteur, et leur action sur la Marne (schémas et photos Département du Val-de-Marne)

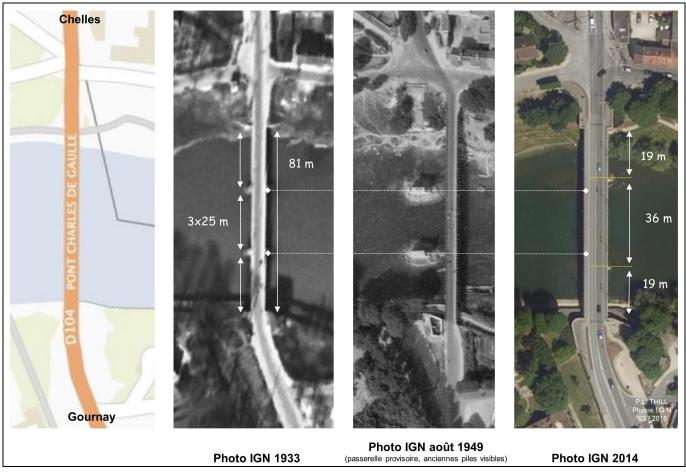
Pont de Gournay, évolution avant guerre / après guerre

Nous avons montré qui non était rien, en comparant les photos aériennes des ouvrages, car seules les piles avaient été déplacées sans que la section de passage soit réduite.

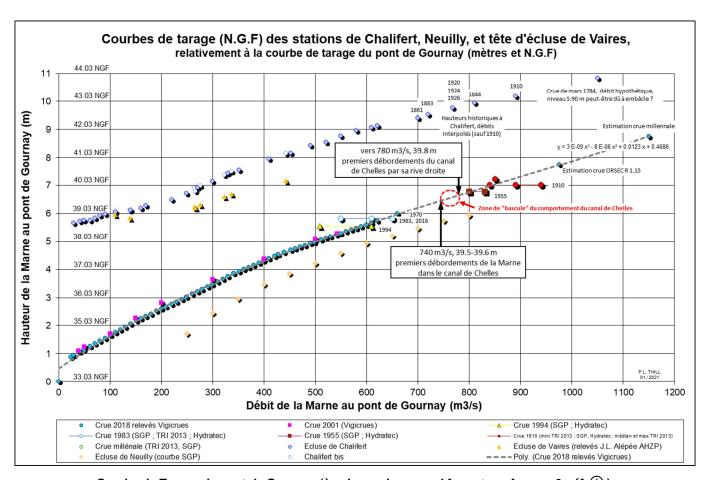
Courbe de Tarage du pont de Gournay (à voir aussi en grand format, en Annexe 6, réf. ①)

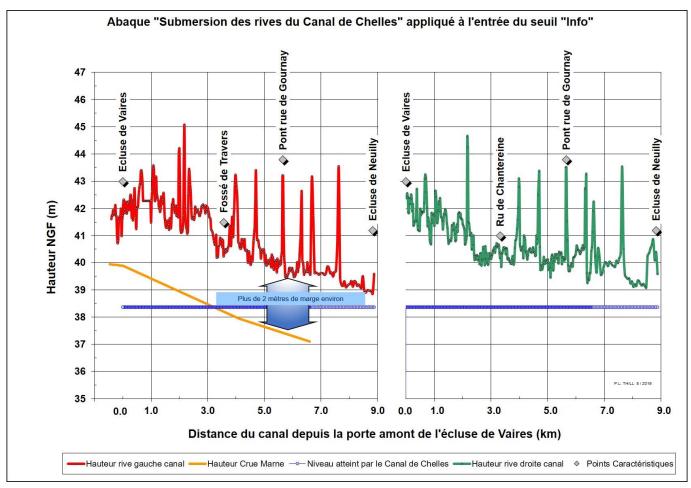
Profil en long des rives gauche (en rouge) et droite (en vert) du canal, entre écluse de Vaires et écluse de Neuilly

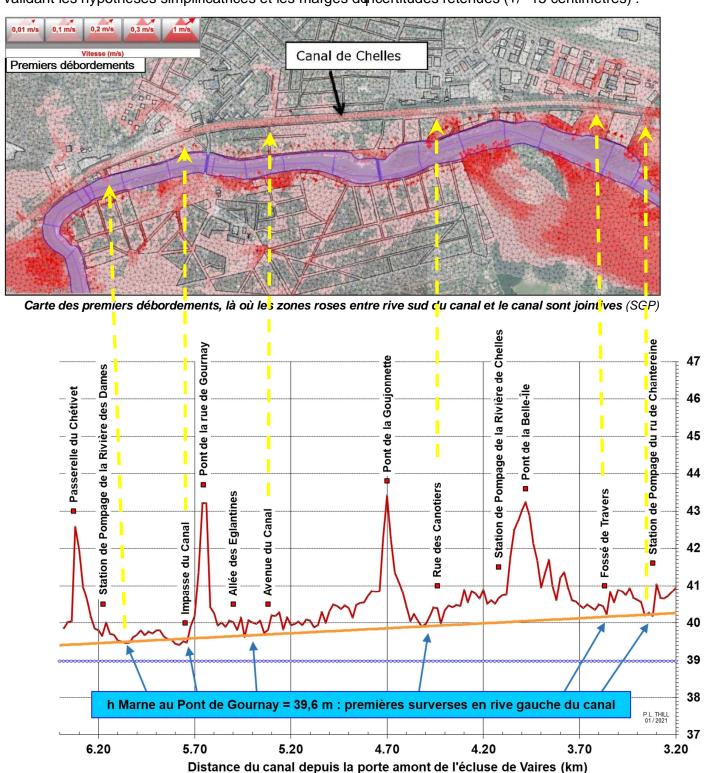
Zoom sur læmplacement des premiers débordements définis par notre tableur : on distingue bien une bonne corrélation avec, de droite à gauche, la zone de la station de pompage du ru de Chantereine et du fossé de Travers, puis celle de la rue des Canotiers, la zone de lævenue du Canal, puis de læmpasse du Canal, après le pont de Gournay, et avant la station de pompage de la rivière des Dames

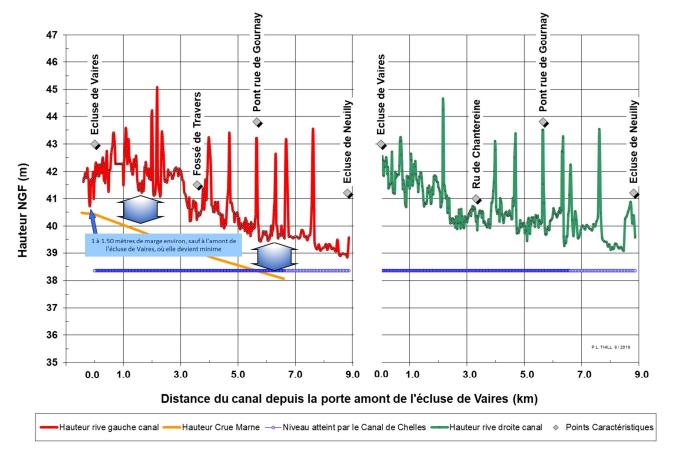
Abaque "Submersion des rives du Canal de Chelles" appliqué au seuil de "pré-alerte R 0.6"

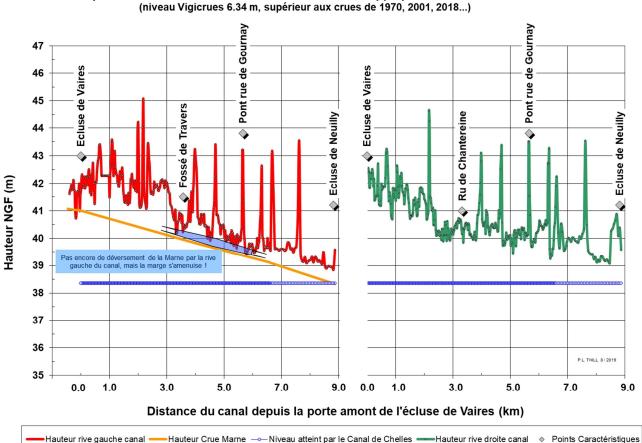
Abaque "Submersion des rives du Canal de Chelles" appliqué au seuil d'alerte R 0.8 (niveau Vigicrues 6.34 m, supérieur aux crues de 1970, 2001, 2018...)

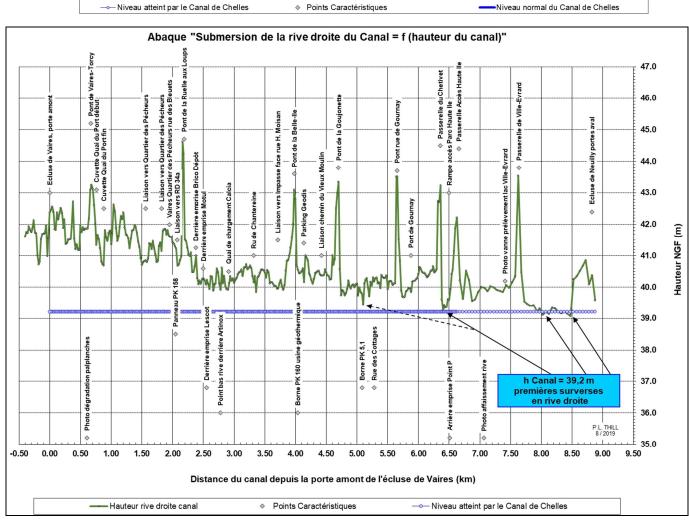
Zoom sur le profil en long de la rive droite du canal, entre écluse de Vaires et écluse de Neuilly, au moment des premiers déversements au nord du canal

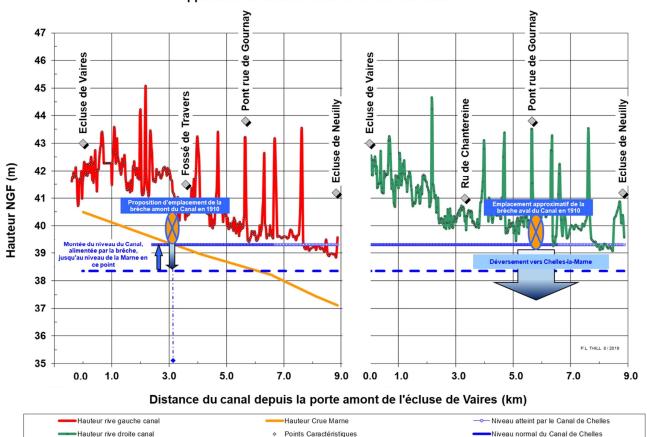
Abaque "Submersion des rives du Canal de Chelles" appliqué à la 2eme phase de 1910 Apparition de brèches dans les 2 rives du canal

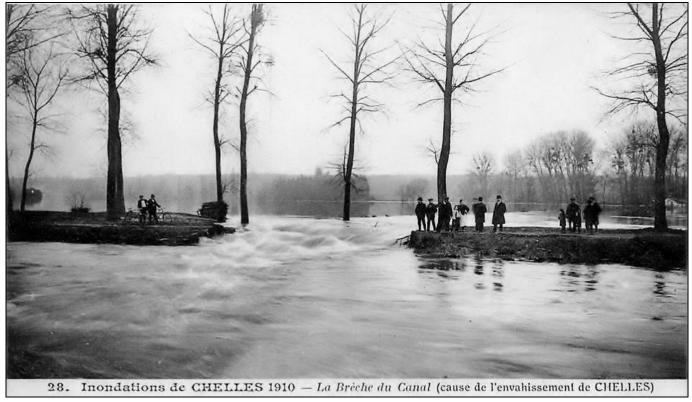
C.P.A n°1 : La Brèche « amont » du canal de Chelles (devant, le canal ; au 2eme plan, la digue rive gauche, au 3eme plan la Marne, au fond les hauts de Noisiel)

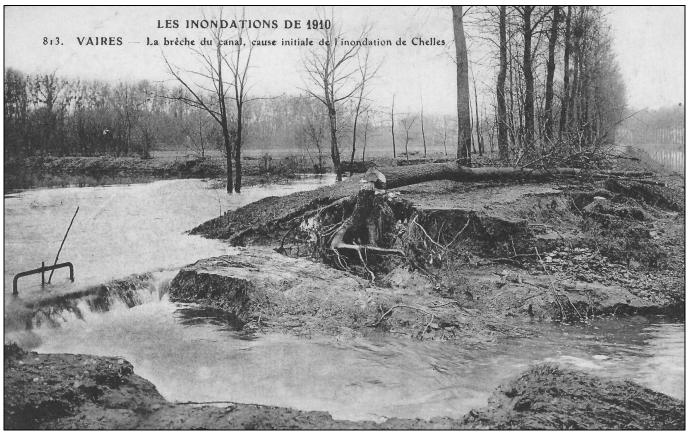
C.P.A n°2 : La Brèche « amont » du canal de Chelles (à droite, la digue et ses peupliers, la ligne de peupliers de la rive droite au fond, se reflétant dans le canal)

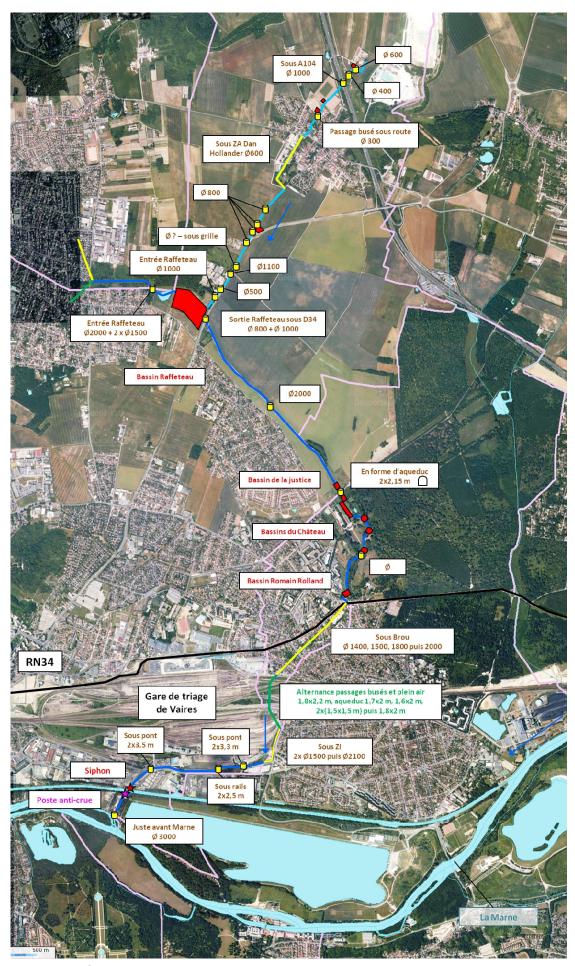
Principaux ouvrages situés sur les rus de Chantereine et de Courgain (schéma SEGI Ingénierie pour létude CAMC de 2011)

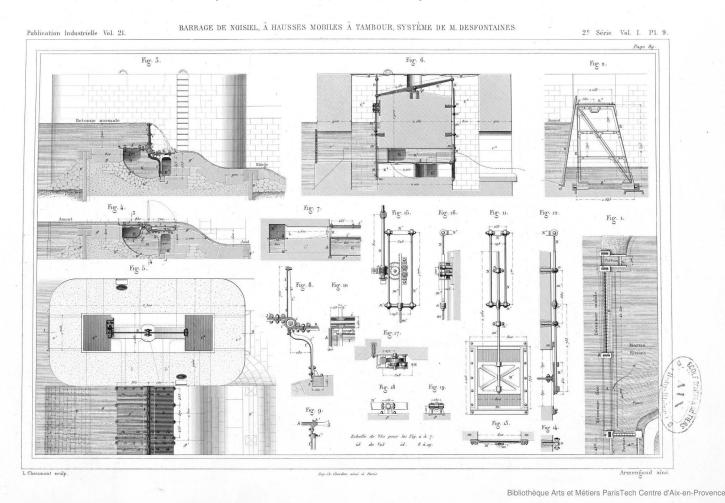
Le système Desfontaines du premier barrage de Noisiel, utilisé également sur le deuxième barrage (La Publication Industrielle des Machines, Outils et Appareils vol. 21 de 1874)

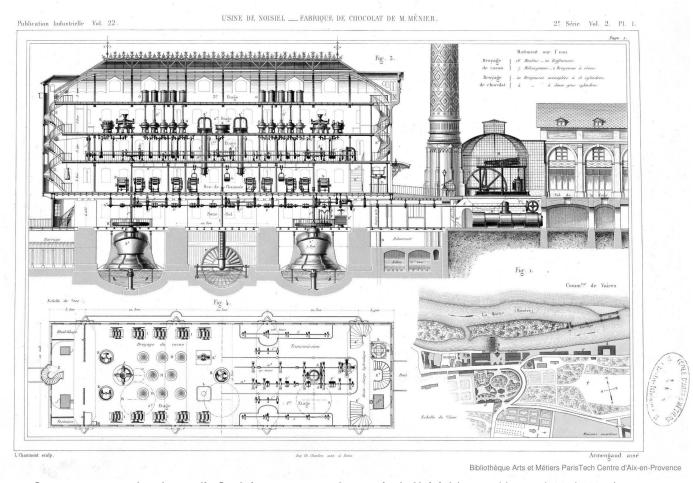
Coupe et vue en plan du moulin Saulnier, avec carte du pertuis de Noisiel (source idem, vol. 22 de 1875)

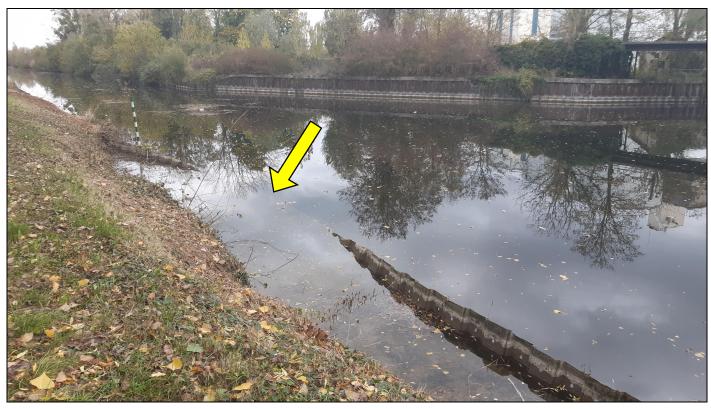
Rive Gauche km 3,725, palplanches effondrées et noyées face à l'entrée du quai Calcia

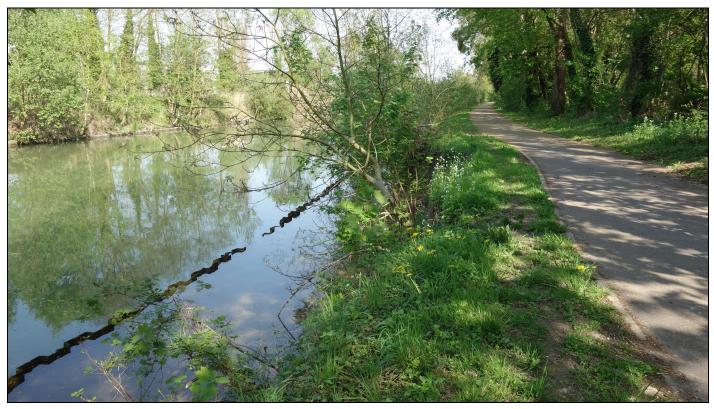
Rive Gauche km 3,725, palplanches noyées et rive creusée, vue vers l'amont, mai 2018

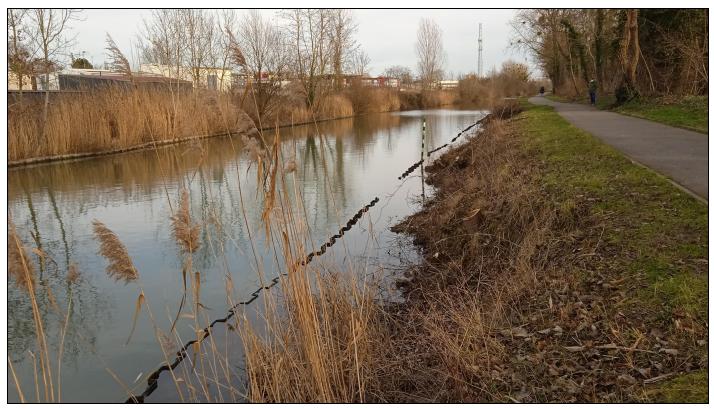
Rive Gauche km 3,725, le même endroit après élagage, laisse apparaître la dégradation sur plus de 50 mètres, janvier 2021

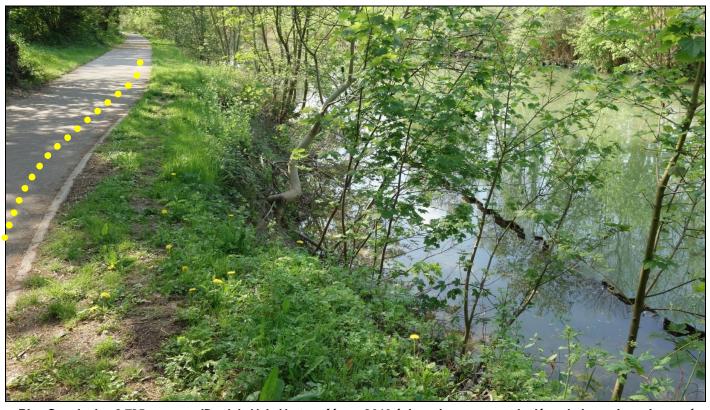
Rive Gauche km 3,725 vue vers laval, la Voie Verte créée en 2010 évite soigneusement la dégradation qui aurait gagné à être comblée à laccasion de ces gros travaux !

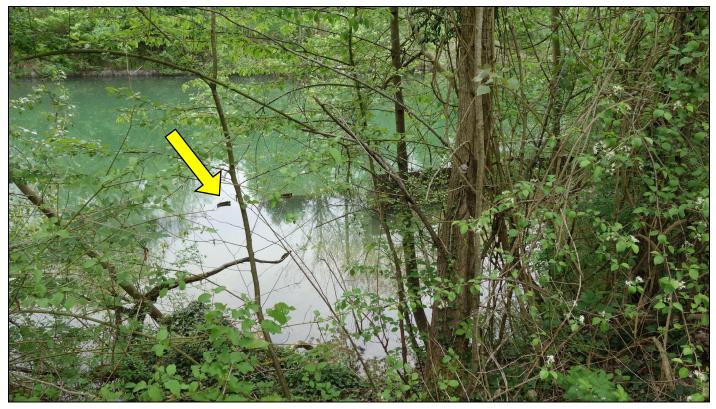
Rive Droite km 1,368, palplanches noyées et disparition du chemin de contre-halage

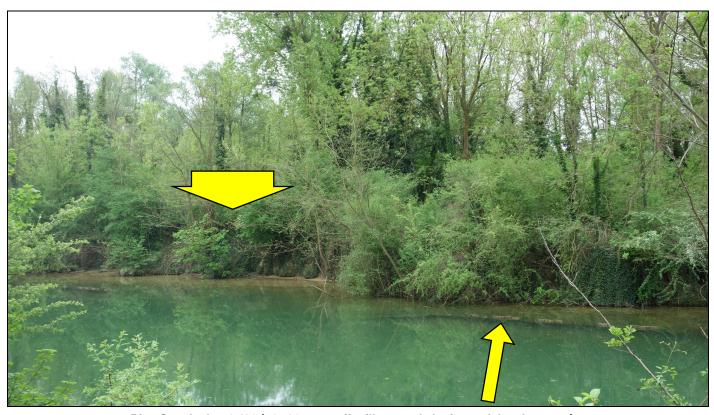
Rive Gauche km 1,480 à 1.520, gros affouillement de la rive, palplanches noyées

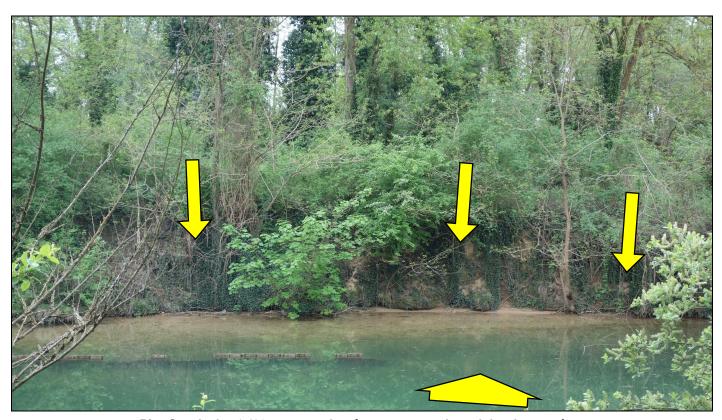
Rive Gauche km 1,480, zoom sur la même zone, avec les palplanches noyées ; le lacis de racines suffit-il à stabiliser ce qui reste de la rive en partie disparue ?

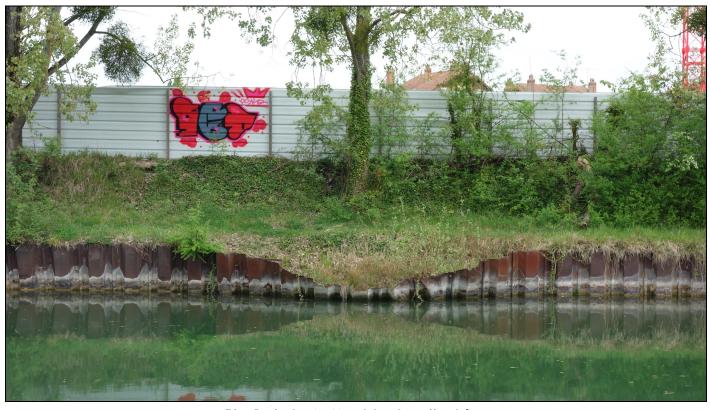
Rive Droite km 0,510, palplanches effondrées

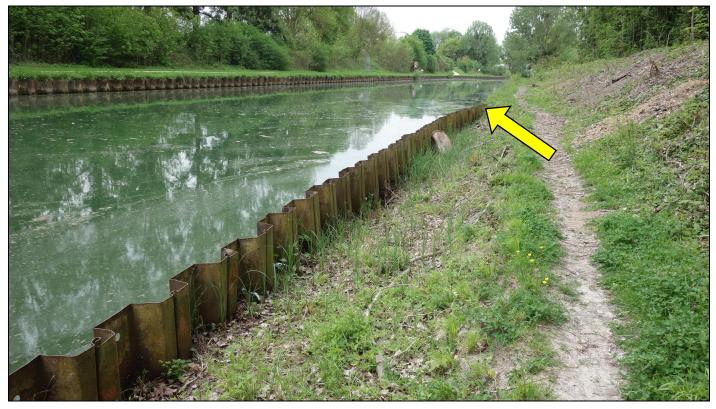
Rive Droite km 0,272, affaissement de la zone de palplanches surélevées post-écluse

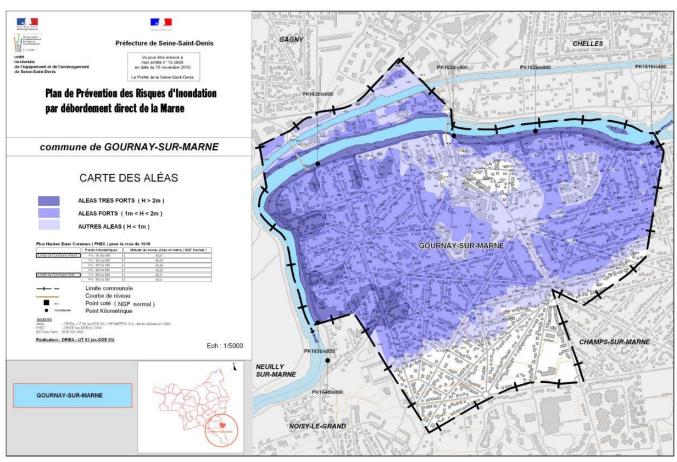
PPRI : Carte des aléas pour Gournay

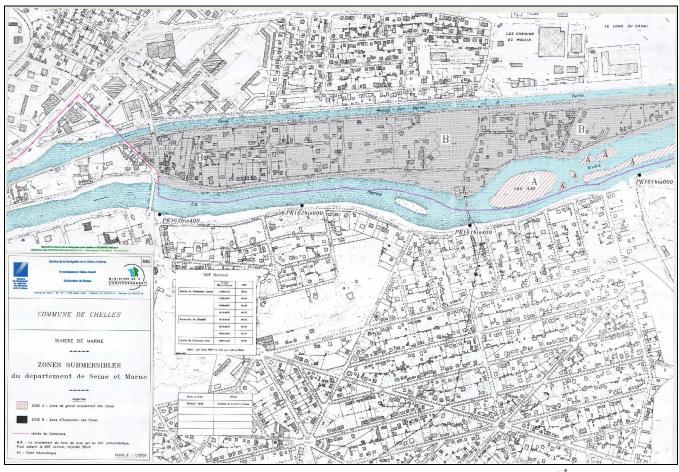
PSS : Carte des zones submersibles de Chelles (le nord du canal næst pas traitéÅ)

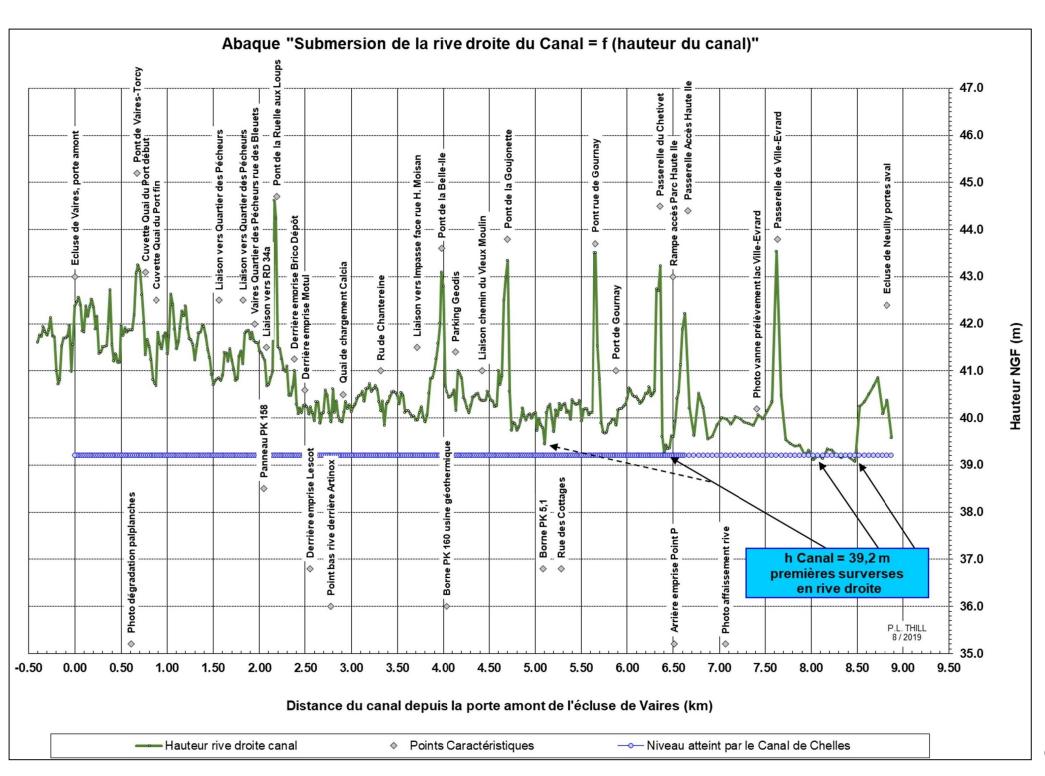
Abaque "Submersion des rives du Canal de Chelles" appliqué à la situation du 27 janvier 1910 (maximum de la crue)
